RESOLUCIÓN DIRECTORAL N° 00364-2025-OEFA/DFAI

EXPEDIENTE N° : 1256-2021-OEFA/DFAI/PAS
ADMINISTRADO : UNNA ENERGIA S.A.¹
UNIDAD FISCALIZABLE : LOTE III
UBICACIÓN : DISTRITOS DE LA BREA Y VICHAYAL, PROVINCIAS
DE TALARA Y PAITA, Y DEPARTAMENTO DE PIURA
SECTOR : HIDROCARBUROS LÍQUIDOS
MATERIA : INCUMPLIMIENTO DE MEDIDA CORRECTIVA

INFORME N° 00183-2025-OEFA/DFAI-SFEM

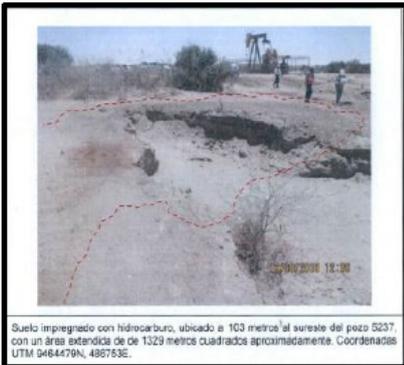
<p>Fotografía: 2 Área: 1 329 m²</p>
	Código de muestra de suelo: 74,6, PZ5237-1			
	Punto de muestreo de suelo, ubicado a 52 metros al sureste del pozo 5237, con un área de 1329 m ² aproximadamente y una profundidad de 0,20 metros.	9464 479	4867 53

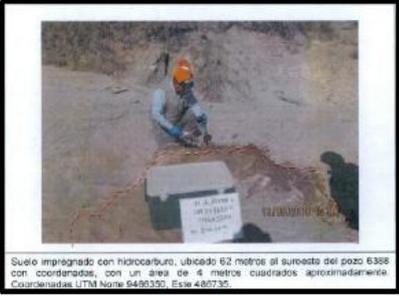
<p><u>Código de muestra de suelo:</u> 74,6, PZ6388-1</p> <p>Punto de muestreo de suelo, ubicado 62 metros al suroeste del pozo 6388, con un área aproximadamente de 4 m² (suelo con hidrocarburo) y una profundidad de 0,20 metros.</p>	9466 350	4867 35

<p>Suelo impregnado con hidrocarburo, ubicado 62 metros al suroeste del pozo 6388 con coordenadas, con un área de 4 metros cuadrados aproximadamente. Coordenadas UTM Norte 6489399, Este 486735</p> <p>Fotografía: 3 Área: 4 m²</p>
AIH4	<p>Se encontró suelo impregnado con hidrocarburo, ubicado a 1,5 metros al suroeste de la poza API de la planta de tratamiento 202, con coordenadas UTM WGS84: 946438N9, 484966E y con un área de 6 m² y una profundidad 0,20 metros.</p> <p>La causa del impacto es que <u>la poza API haya presentado un reboso de hidrocarburos</u>, afectando el área circundante a la poza.</p>	9464 389	4849 66

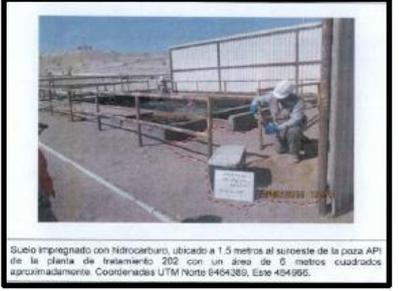
<p>Suelo impregnado con hidrocarburo, ubicado a 1,5 metros al suroeste de la poza API de la planta de tratamiento 202 con un área de 6 metros cuadrados aproximadamente. Coordenadas UTM Norte 6464389, Este 484966</p> <p>Fotografía: 4 Área: 6 m²</p>

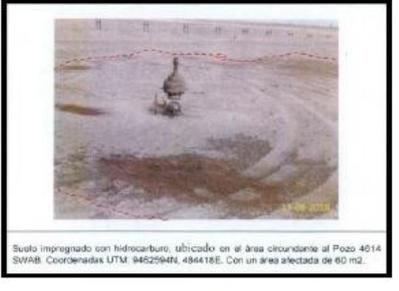
<p><u>Código de muestra de suelo:</u> 74,6, BAT202-1</p> <p>Punto de muestreo de suelo, ubicado a 1,5 metros al suroeste de la poza API de la planta de tratamiento 202, con un área de 6 m² y una profundidad 0,20 metros.</p>	9464 389	4849 66	
AIH5	<p>Se encontró suelo impregnado con hidrocarburo, ubicado a 1,5 metros al este del pozo 4614 SWAB, con coordenadas UTM WGS84: 9462594N, 484418E y con un área aproximada de 10 m² y con una profundidad de 0,20 metros.</p> <p>La causa del suelo afectado con hidrocarburo es la <u>maniobra SWABEO</u> que consiste en la <u>recuperación de crudo del pozo con un Camión Cisterna</u> por la falta de un procedimiento adecuado y accesorios en mal estado.</p>	9462 594	4844 18

<p>Suelo impregnado con hidrocarburo, ubicado en el área circundante al Pozo 4614 SWAB. Coordenadas UTM 9462594N, 484418E. Con un área afectada de 60 m².</p> <p>Fotografía: 5 Área: 10 m²</p>

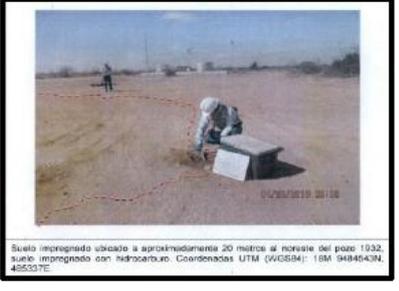
<p><u>Código de muestra de suelo:</u> 74,6, PZ4614</p> <p>Punto de muestreo de suelo, ubicado a 1,5 metros al este del pozo 4614, con un área aproximada de 10 m² y con una profundidad de 0,20 metros.</p>	9462 594	4844 18	
AIH6	<p>Se encontró suelo impregnado con hidrocarburo, ubicado a aproximadamente 20 metros al noreste del pozo 1932, con coordenadas UTM WGS84: 9462594N, 484418E.</p> <p>Por esta área discurren ductos de recolección de la producción de los pozos aledaños; por lo que, la causa del impacto fue que uno de estos ductos haya presentado una rotura con el consiguiente derrame de su contenido.</p>	9484 543 ¹⁹	8533 7

<p>Suelo impregnado ubicado a aproximadamente 20 metros al noreste del pozo 1932, suelo impregnado con hidrocarburo. Coordenadas UTM (WGS84): 19M 9484543N, 485337E</p> <p>Fotografía: 6 Área: 6 m²</p>
	<p><u>Código de muestra de suelo:</u> 74,6, BATLB-1</p> <p>Punto de muestreo ubicado a veinte (20) metros aproximadamente, en dirección noreste del pozo 1932, suelo impregnado con hidrocarburo.</p>	9484 543	4853 37

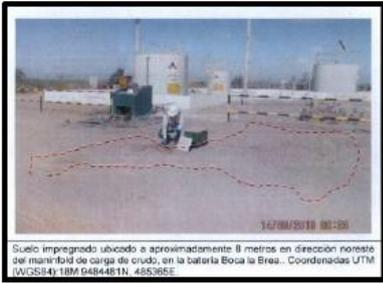
AIH7	<p>Se encontró suelo impregnado con hidrocarburo, ubicado a aproximadamente ocho (8) metros en dirección noreste del manifold de carga de crudo, con coordenadas UTM WGS84: 9484481N, 485365E, en la batería Boca la Brea. Por esta área discurren ductos de recolección de la producción de los pozos aledaños; por lo que, la causa del impacto fue que uno de estos ductos haya presentado una rotura con el consiguiente derrame de su contenido.</p>	9484 481	4853 65

<p>Suelo impregnado ubicado a aproximadamente 8 metros en dirección noreste del manifold de carga de crudo, en la batería Boca la Brea. Coordenadas UTM (WGS84): 18M 9484481N, 485365E.</p>
	<p>Código de muestra de suelo: 74,6, BATLB-2</p> <p>Punto de muestreo ubicado a ocho (8) metros aproximadamente, en dirección noreste del manifold de carga de crudo, en la batería Boca Brea. Suelo impregnado con hidrocarburo.</p>	9484 481	4853 65

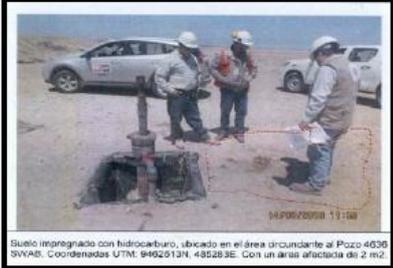
AIH8	<p>Se encontró dos (2) m² aproximadamente de suelo impregnado con hidrocarburo, ubicado en el área circundante al Pozo 4636 SWAB, en las coordenadas UTM WGS84: 9462513N, 485283E.</p> <p>La causa del impacto es la <u>falta de un procedimiento adecuado y accesorios en mal estado durante la maniobra SWABEO</u> que consiste en la recuperación de crudo del pozo con un camión cisterna.</p>	9462 513	4852 83

<p>Suelo impregnado con hidrocarburo, ubicado en el área circundante al Pozo 4636 SWAB. Coordenadas UTM: 9462513N, 485283E. Con un área afectada de 2 m².</p>
AIH9	<p>Se encontró dos (2) m² aproximadamente de suelo impregnado con hidrocarburo, ubicado en el área circundante al Pozo 4637 SWAB, en las coordenadas UTM WGS84: 9462255N, 484602E.</p> <p>La causa del impacto es la <u>falta de un procedimiento adecuado y accesorios en mal estado durante la maniobra SWABEO</u> que consiste en la recuperación de crudo del pozo con un camión cisterna.</p>	9462 255	4846 02

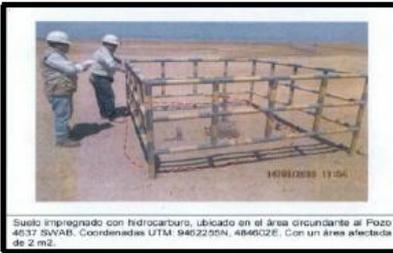
<p>Suelo impregnado con hidrocarburo, ubicado en el área circundante al Pozo 4637 SWAB. Coordenadas UTM: 9462255N, 484602E. Con un área afectada de 2 m².</p>

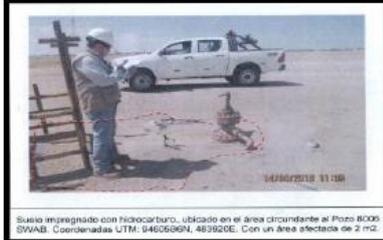
AIH10	<p>Se encontró dos (2) m² aproximadamente de suelo impregnado con hidrocarburos, en el área circundante al Pozo 8006 SWAB ubicado en las coordenadas UTM WGS84: 9460586N, 483920E.</p> <p>La causa del impacto es la <u>falta de un procedimiento adecuado y accesorios en mal estado durante la maniobra SWABEO</u> que consiste en la recuperación de crudo del pozo con un camión cisterna.</p>	9460 586	4839 20

<p>Suelo impregnado con hidrocarburo, ubicado en el área circundante al Pozo 8006 SWAB. Coordenadas UTM: 9460586N, 483920E. Con un área afectada de 2 m².</p>
				<p>Fotografía: 10 Área: 2 m²</p>

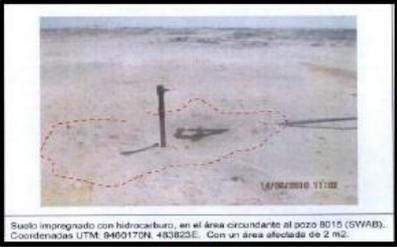
AIH11	<p>Se encontró dos (2) m² aproximadamente de suelo impregnado con hidrocarburo, en el área circundante al pozo 8015 (SWAB) ubicado en las coordenadas UTM WGS84: 9460170N, 483823E. El hidrocarburo <u>proviene de la aplicación del proceso de recuperación de los pozos SWAB, con camión cisterna.</u></p> <p>La causa del impacto es la falta de un procedimiento adecuado y accesorios en mal estado durante la maniobra SWABEO que consiste en la recuperación de crudo del pozo con un camión cisterna.</p>	9460 170	4838 23

<p>Fotografía: 11 Área: 2 m²</p>
AIH12	<p>En la Batería 8008 se encontró un área de seis (6) m² aproximadamente de suelo impregnado con hidrocarburo debajo de la grapa de contención de fuga instalada en ducto de 4" de diámetro que pasa cerca del Scrubber de Gas (coordenadas UTM WGS84: coordenada 484668E, 9461005N), debido a que dicho ducto presentaba un agujero.</p>	9461 005	4846 68
