Organismo de Evaluación y  
Fiscalización Ambiental - OEFA

## RESOLUCIÓN DIRECTORAL N° 01792-2025-OEFA/DFAI

**EXPEDIENTE N°** : 1308-2023-OEFA/DFAI/PAS  
**ADMINISTRADO** : ELECTRONOROESTE S.A.<sup>1</sup>  
**UNIDAD FISCALIZABLE** : UNIDAD DE NEGOCIOS TALARA  
**UBICACIÓN** : DISTRITO DE PARIÑAS, LOBITOS, LOS ÓRGANOS Y  
MÁNCORA, PROVINCIA DE TALARA,  
DEPARTAMENTO DE PIURA  
**SECTOR** : ELECTRICIDAD  
**MATERIAS** : RESPONSABILIDAD ADMINISTRATIVA SIN MEDIDA  
CORRECTIVA  
RECONOCIMIENTO DE RESPONSABILIDAD  
ADMINISTRATIVA  
REGISTRO DE ACTOS ADMINISTRATIVOS  
MULTA

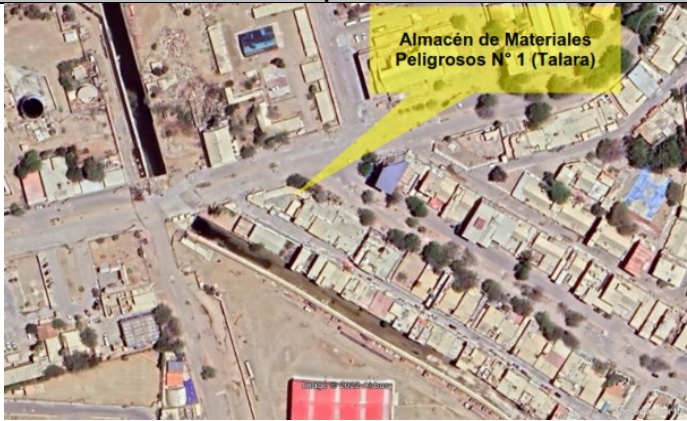
| Descripción | Medio probatorio |
|---|---|
| Vista de la ubicación del almacén de materiales peligrosos N.º 1 (Talara). | <p>Imagen N.º 6 del Informe de Supervisión</p> |

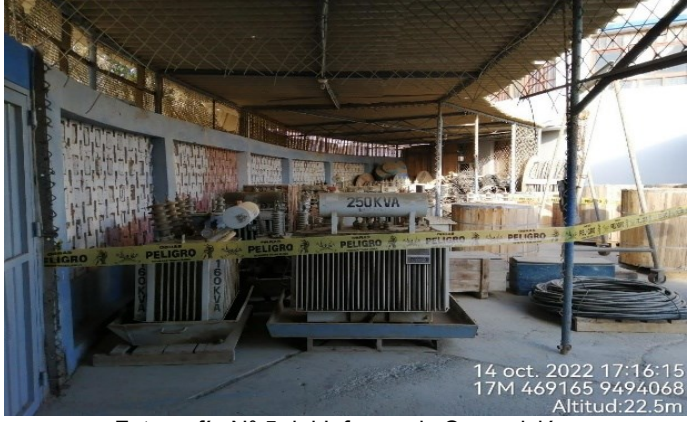
| Descripción | Medio probatorio |
|---|---|
| Almacén de materiales peligrosos N.º 1 (Talara). | <p>Fotografía N° 5 del Informe de Supervisión.</p> |

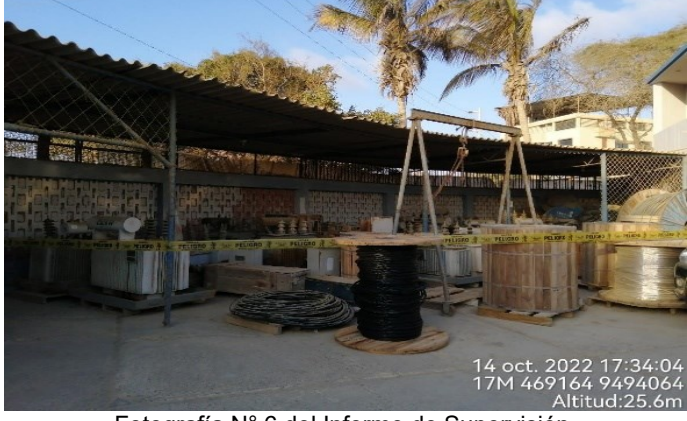
| Descripción | Medio probatorio |
|---|---|
| Almacén de materiales peligrosos N.º 1 (Talara). | <p>Fotografía N° 6 del Informe de Supervisión.</p> |

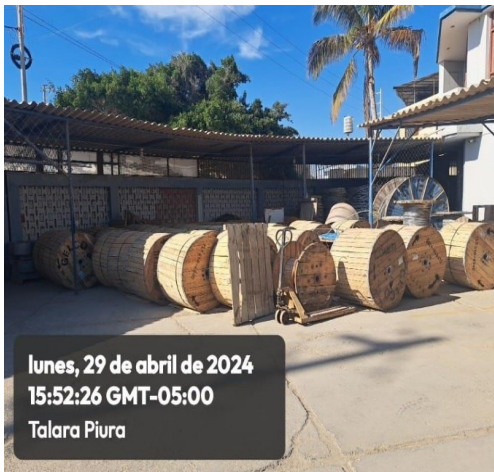
| <p><b>lunes, 29 de abril de 2024</b><br/><b>15:52:26 GMT-05:00</b><br/><b>Talara Piura</b></p> | <p>La fotografía se encuentra fechada y se observa que se trata del almacén de materiales peligrosos N° 1 (Talara), en ella se advierte que solo solo se tienen carretes de conductores eléctricos, por lo que se acredita que los transformadores eléctricos sobre bandejas metálicas observados durante la acción de supervisión <i>in situ</i> fueron trasladados al almacén ubicado en Paita.</p> <p>No obstante, <u>se reitera que el administrado no presentó medio probatorio adicional con el fin de acreditar que los transformadores trasladados se encuentran almacenados en un lugar que cumple con los requisitos establecidos en la normativa ambiental, esto es, en un área con superficie impermeabilizada y con sistema de contención ante posibles derrames.</u></p> |

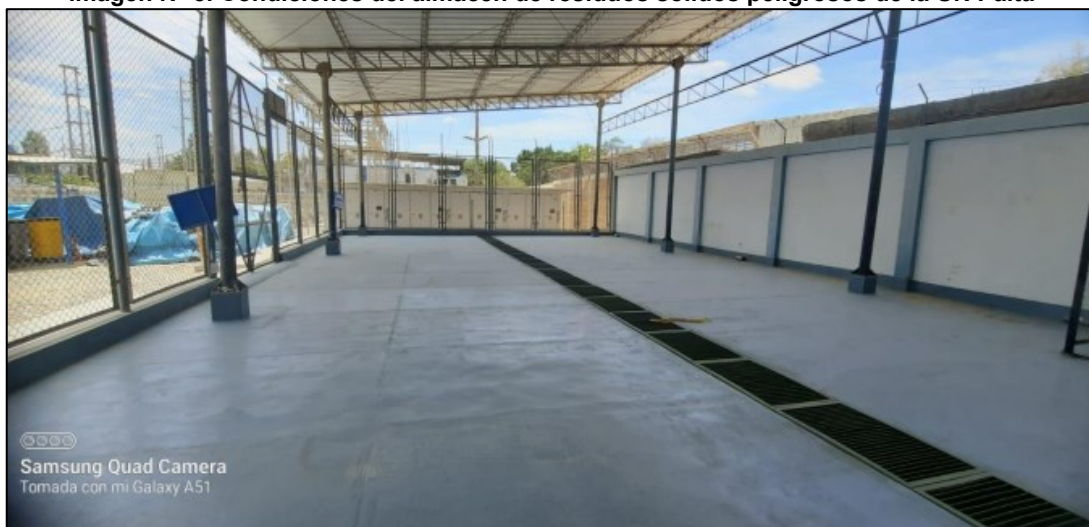
**Imagen N° 3. Condiciones del almacén de residuos sólidos peligrosos de la UN Paita**

**Nota.** Se observa el estado final del almacén de residuos sólidos peligrosos de la UN Paita. Dicho almacén cuenta con sistemas de impermeabilización, contención y drenaje adecuados. Adaptado del registro fotográfico del Informe Técnico N° -034-2023/Enosa

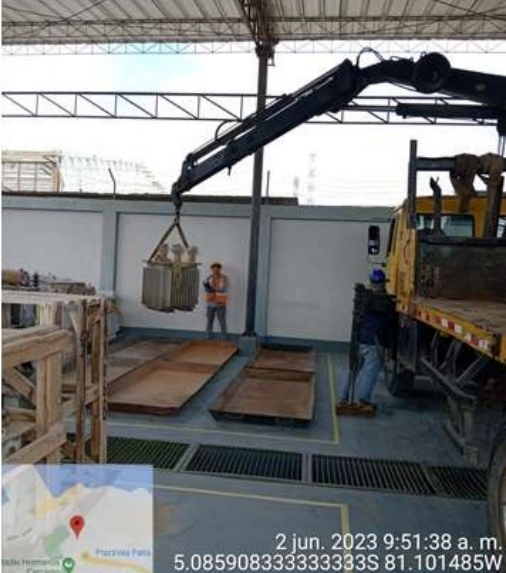
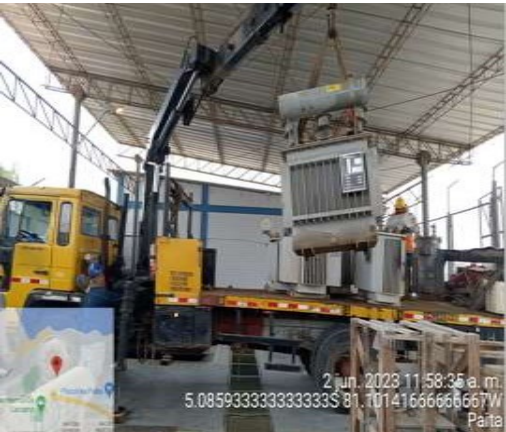
| Medio Probatorio | Análisis |
|---|---|
| <p>2 jun. 2023 9:51:38 a. m.<br/>5.085908333333333S 81.101485W</p> | <p>Las fotografías se encuentran fechadas y georreferenciadas. En ellas se observa que, el 2 de junio de 2023, el administrado realizó el proceso de descarga de los transformadores, mediante una grúa que los colocaba en el piso de un almacén ubicado en Paita. Por las coordenadas de la fotografía se evidencia que se trata del almacén de residuos sólidos peligrosos de la UN Paita, que cuenta con piso impermeabilizado, sistema de contención y de drenaje.</p> <p>En las fotografías con fecha del 5 de junio de 2023, se observa la reubicación final de los transformadores dentro del almacén de residuos sólidos peligrosos de la UN Paita.</p> <p>Se puede concluir, entonces, que los transformadores observados en el Almacén de Materiales N° 1 (Talara) fueron reubicados al almacén de Paita. Ello se corrobora también porque el administrado presentó en la Carta ENOSA-DCG-0473-2024 del 6 de mayo de 2024 (registro N.º 2024-E01- 055524) las guías de remisión y las notas de transferencia, en las cuales se indica que, el 1 de junio de 2023, se trasladó 32 transformadores eléctricos en desuso y 4 transformadores eléctricos operativos, más 12 bandejas metálicas desde la Av. A N.º 138 Pariñas - Talara – Piura almacén de materiales peligrosos N° 1 (Talara) hacia el almacén Paita.</p> <p>Por otro lado, el administrado señaló que el edificio de la UN Talara iba a ser demolido por temas de seguridad de edificaciones, motivo por el cual los transformadores observados al momento de la supervisión fueron enviados al almacén Paita.</p> <p>Sin embargo, el administrado solo presentó una fotografía fechada al 29 de abril de 2024, en la que se observa que el almacén de materiales peligrosos N° 1 (Talara) aún sigue implementado y, si bien ya no se encuentran los transformadores, se mantienen almacenados los carretes de conductores eléctricos.</p> |

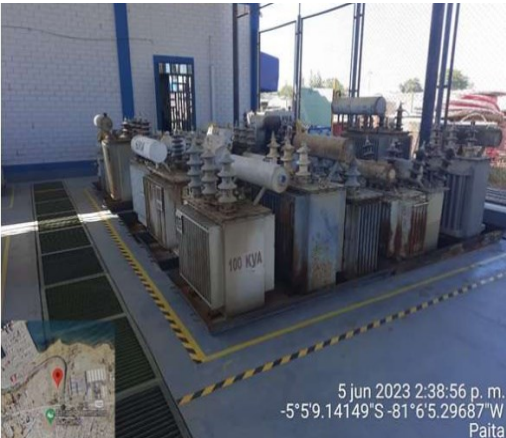
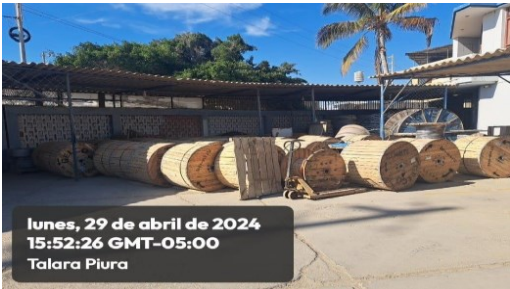
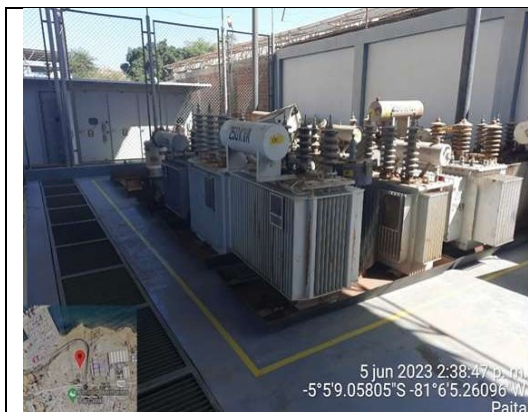
| Medio Probatorio | Análisis |
|---|---|
| <p>5 jun 2023 2:38:56 p. m.<br/>-5°59.14149'S -81°6'5.29687"W<br/>Paita</p> | <p>Lunes, 29 de abril de 2024<br/>15:52:26 GMT-05:00<br/>Talara Piura</p> <p>Fuente: Registro N.º 2024-E01- 055524</p> <p>En ese sentido, si bien el administrado indica que prevé demoler el edificio donde se ubica el almacén de materiales peligrosos N° 1 (Talara), a la fecha no ha acreditado la eliminación o clausura del área de almacenamiento de materiales peligrosos. Considerando que la estructura sigue</p> |

operativa y no hay evidencia de que vaya a ser demolida, el administrado puede seguir haciendo uso del área para almacenamiento de transformadores.

Por lo tanto, en vista que se mantiene el almacén de materiales peligrosos N° 1 (Talara), dicha área debe contar con superficies impermeabilizadas y sistema de contención, conforme lo establece la normativa ambiental.

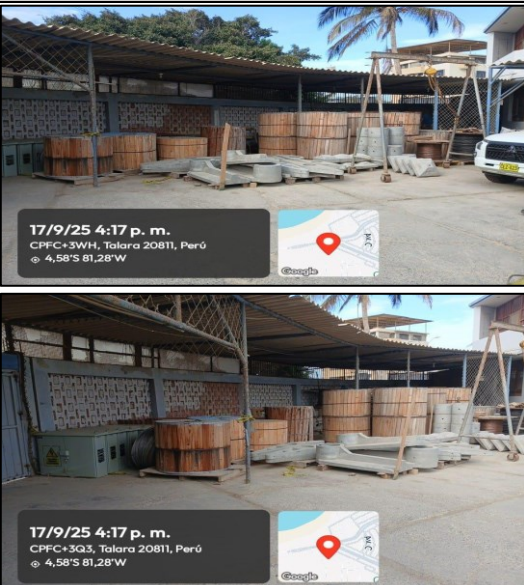
| Medio probatorio | Análisis |
|---|---|
| | <p>Se presentan dos fotografías fechadas y georreferenciadas del estado actual del almacén de materiales N° 1 (Talara), ubicado en la coordenada UTM WGS84 469170 E 9494072 N, en las cuales se observa que dicha área no cuenta aún con superficies impermeabilizadas y sistemas de contención para el almacenamiento de sus transformadores.</p> |

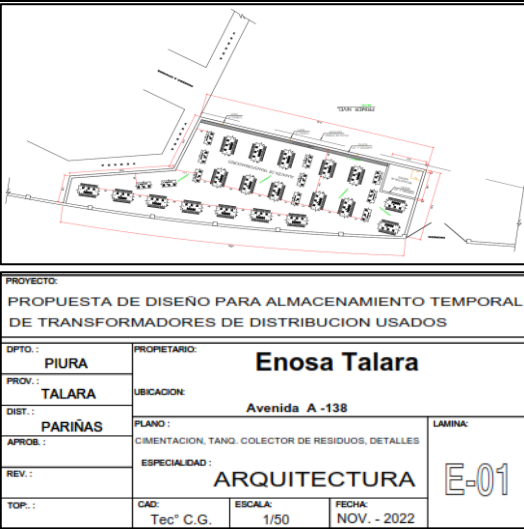
| Medio probatorio | Análisis |
|---|---|
| | <p>Se presenta un plano arquitectónico del almacén temporal de transformadores de distribución usados que se proyecta construir. Asimismo, se presenta los términos de referencia para el "Servicio de construcción e impermeabilización de una losa y la implementación de un sistema de contención y drenaje, para el almacenamiento de transformadores nuevos y de segunda condición en la U.O. Enosa Talara".</p> <p>Se observa que el administrado viene realizando las acciones administrativas necesarias para contratar el servicio de construcción de un espacio de almacenamiento temporal de transformadores en la UN Talara; <b>sin embargo, no se presentó medios probatorios adicionales para evidenciar que dicha obra haya finalizado y que el almacén de materiales N° 1 (Talara) cuente con superficies impermeabilizadas y sistemas de contención.</b></p> |

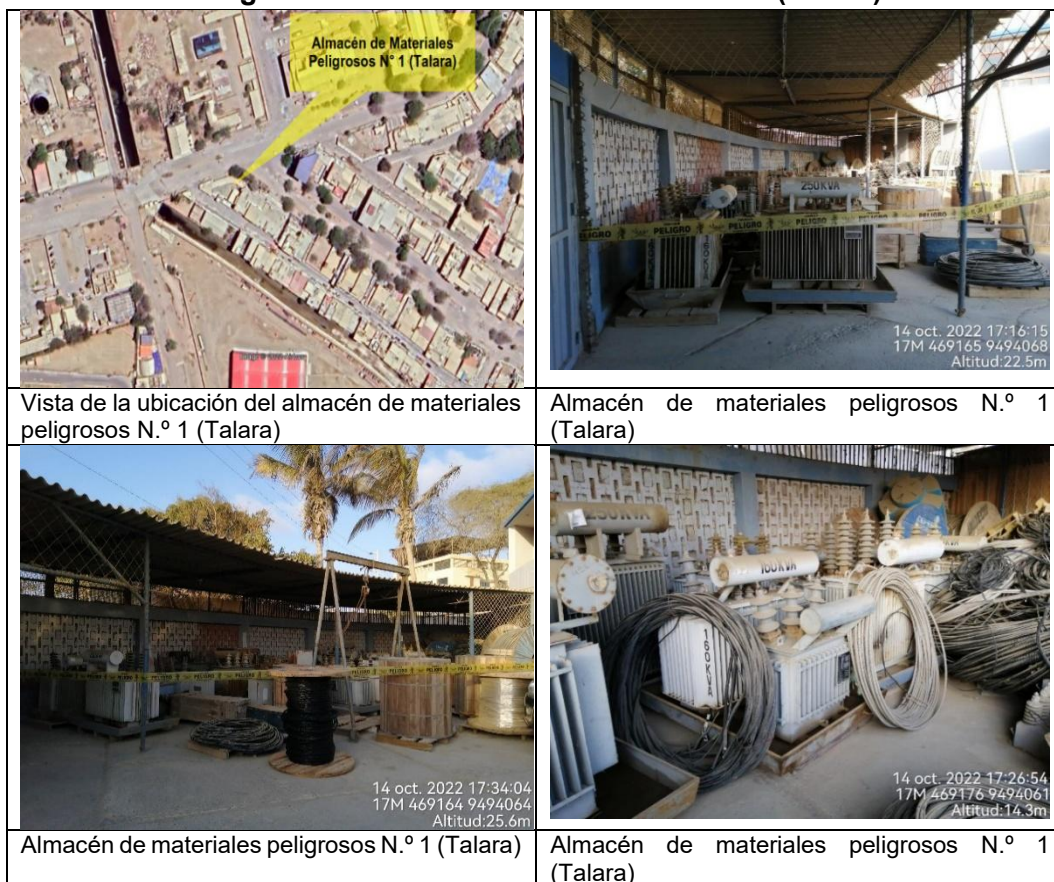
**Imagen n.º 1: Almacén de materiales n.º 1 (Talara)**

El almacén de materiales n.° 1 (Talara) se ubica en las coordenadas UTM WGS84 (17 M) 469170 E 9494072 N, donde se almacenan transformadores de distribución usados sobre bandejas metálicas y estos, a su vez sobre un piso de concreto **sin impermeabilización ni sistema de contención**, lo señalado se dejó constancia en el ítem 4 del Acta de Supervisión y en las fotografías.
