Organismo de Evaluación y  
Fiscalización Ambiental - OEFA

## RESOLUCIÓN DIRECTORAL N° 01933-2025-OEFA/DAI

**EXPEDIENTE** : 0745-2023-OEFA/DAI/PAS  
**ADMINISTRADO** : OLYMPIC PERÚ INC. SUCURSAL DEL PERÚ<sup>1</sup>  
**UNIDAD FISCALIZABLE** : LOTE XIII  
**UBICACIÓN** : DISTRITO DE COLÁN, PROVINCIA DE PAITA Y  
DEPARTAMENTO DE PIURA  
**SECTOR** : HIDROCARBUROS  
**MATERIA** : RECURSO DE RECONSIDERACIÓN  
FUNDADO  
INFUNDADO

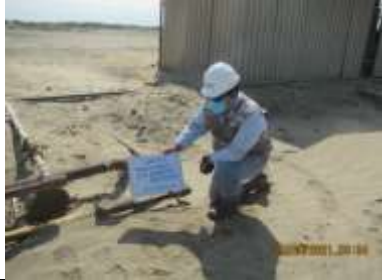
| N° | Instalación detectada | Estructura sin uso más de un año | Descripción del hecho | Medio Probatorio<br>Acta de Supervisión (páginas 14 al 16) |
|---|---|---|---|---|
| 1 | Plataforma del Pozo PN-26 | 1 tubería de aprox 2 7/8 Octavos | Tubería enterrada en desuso, ubicada en uno de los linderos de la plataforma del Pozo PN-26, atrás del generador GGEGL-OLYCAT. | - Foto N° 24 del Informe de Supervisión<br> |

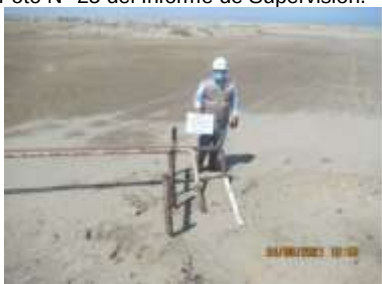
| N° | Instalación detectada | Estructura sin uso más de un año | Descripción del hecho | Medio Probatorio<br>Acta de Supervisión (páginas 14 al 16) |
|---|---|---|---|---|
| 2 | Plataforma del Pozo PN-64 | 2 tuberías de aprox 2 7/8 octavos (un de gas y una de crudo)<br>Inoperativas del Pozo PN-64 | Tuberías inoperativas de gas y crudo del Pozo PN-64 (ATA) las cuales hacen su recorrido de forma aérea desde el Pozo PN-64 (487243E y 945536N) hasta la Batería N° 3 (487786E, 9455216N). Es importante indicar que el representante del administrado indico que estas tuberías están incluidas en el Plan de Abandono por Terminó de contrato de la sección A del Lote XIII | - Foto N° 25 del Informe de Supervisión.<br> |

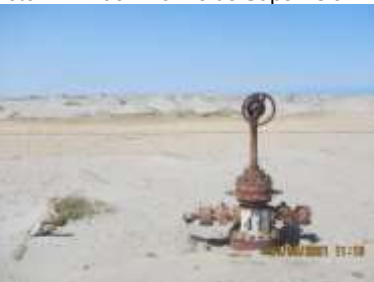
| N° | Instalación detectada | Estructura sin uso más de un año | Descripción del hecho | Medio Probatorio<br>Acta de Supervisión (páginas 14 al 16) |
|---|---|---|---|---|
| | | Tubería inoperativa de aprox 2 7/8 octavos del Pozo PN-41 | Tubería inoperativa enterrada ubicadas alrededor del Pozo PN-41 (Inoperativo), cuya extensión no fueron precisadas por el administrado. | - Foto N° 27 del Informe de Supervisión.<br> |

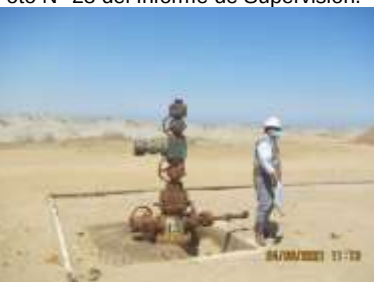
| N° | Instalación detectada | Estructura sin uso más de un año | Descripción del hecho | Medio Probatorio<br>Acta de Supervisión (páginas 14 al 16) |
|---|---|---|---|---|
| | | Tubería inoperativa de aprox 2 7/8 octavos del Pozo PN-131 | Tuberías inoperativas y enterrada ubicadas alrededor del Pozo PN-131 (Inoperativo), cuya extensión no fueron precisadas por el administrado. | - Foto N° 28 del Informe de Supervisión.<br> |

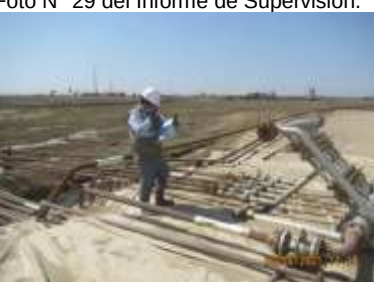
| N° | Instalación detectada | Estructura sin uso más de un año | Descripción del hecho | Medio Probatorio<br>Acta de Supervisión (páginas 14 al 16) |
|---|---|---|---|---|
| 6 | Plataforma del Pozo PN-103 | Tubería inoperativa de 2 7/8 ubicado en el manifold de la Plataforma PN-103 | Tuberías inoperativas y aérea (*) ubicadas alrededor del Pozo PN-103 (Inoperativo), cuya extensión no fueron precisadas por el administrado | - Foto N° 29 del Informe de Supervisión.<br> |

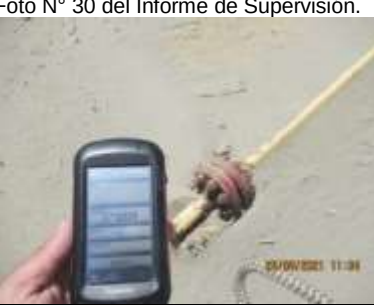
| N° | Instalación detectada | Estructura sin uso más de un año | Descripción del hecho | Medio Probatorio<br>Acta de Supervisión (páginas 14 al 16) |
|---|---|---|---|---|
| 7 | Plataforma del Pozo PN 25 | Tubería de 2" inoperativa ubicada en la plataforma del Pozo -25 | Tubería enterrada de 2" con una brida ubicada en uno de sus extremos, la extensión de la misma no fue precisada por el administrado. | - Foto N° 30 del Informe de Supervisión.<br> |

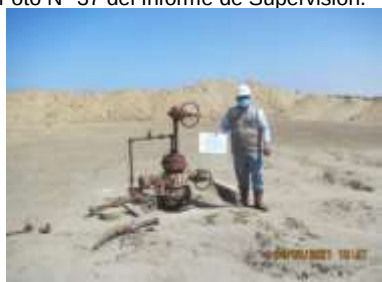
| N° | Instalación detectada | Estructura sin uso más de un año | Descripción del hecho | Medio Probatorio<br>Acta de Supervisión (páginas 14 al 16) |
|---|---|---|---|---|
| 12 | Plataforma del Pozo PN 64 | Pozo PN-64 | Pozo inoperativo, en estado ATA. Es importante indicar que el representante del administrado indico que estas tuberías están incluidas en el Plan de Abandono por Terminó de contrato de la sección A del Lote XIII | - Foto N° 37 del Informe de Supervisión.<br> |

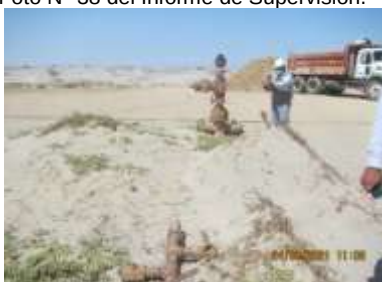
| N° | Instalación detectada | Estructura sin uso más de un año | Descripción del hecho | Medio Probatorio<br>Acta de Supervisión (páginas 14 al 16) |
|---|---|---|---|---|
| 13 | Plataforma del Pozo PN 32 | Pozo PN-32 | Pozo inoperativo, en estado ATA, sin conexiones | - Foto N° 38 del Informe de Supervisión.<br> |

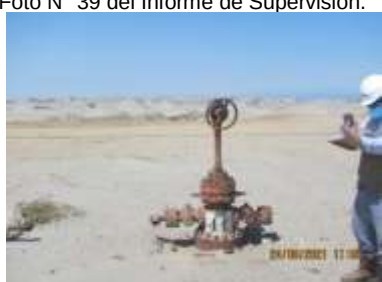
| N° | Instalación detectada | Estructura sin uso más de un año | Descripción del hecho | Medio Probatorio<br>Acta de Supervisión (páginas 14 al 16) |
|---|---|---|---|---|
| 14 | Plataforma del Pozo PN 241 | Pozo PN-41 | Pozo inoperativo, en estado ATA, sin conexiones | - Foto N° 39 del Informe de Supervisión.<br> |

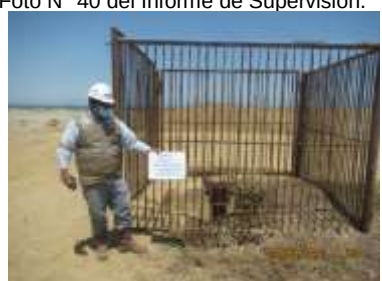
| N° | Instalación detectada | Estructura sin uso más de un año | Descripción del hecho | Medio Probatorio<br>Acta de Supervisión (páginas 14 al 16) |
|---|---|---|---|---|
| 15 | Plataforma del Pozo PN 118 | Pozo PN-118 | Pozo inoperativo, en estado ATA, con un plato ciego, con cuatro pernos, en el cabezal, ubicado dentro de una celda metálica | - Foto N° 40 del Informe de Supervisión.<br> |

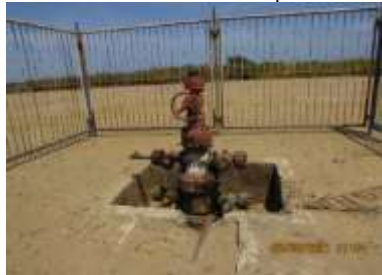
| N° | Instalación detectada | Estructura sin uso más de un año | Descripción del hecho | Medio Probatorio<br>Acta de Supervisión (páginas 14 al 16) |
|---|---|---|---|---|
| 17 | Plataforma del Pozo PN 200 | Pozo PN-200 | Pozo inoperativo, en estado ATA, el pozo se encontraba sin conexiones | - Foto N° 42 del Informe de Supervisión.<br> |

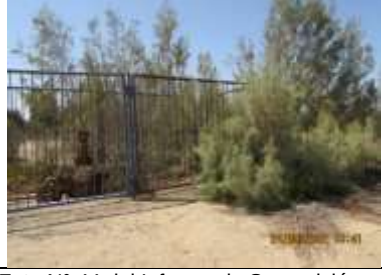
| N° | Instalación detectada | Estructura sin uso más de un año | Descripción del hecho | Medio Probatorio<br>Acta de Supervisión (páginas 14 al 16) |
|---|---|---|---|---|
| 18 | Plataforma del Pozo PN 204 | Pozo PN-204 | Pozo inoperativo, en estado ATA, el pozo se encontraba sin conexiones | - Foto N° 43 del Informe de Supervisión.<br> |

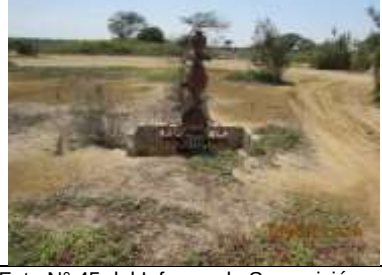
| N° | Instalación detectada | Estructura sin uso más de un año | Descripción del hecho | Medio Probatorio<br>Acta de Supervisión (páginas 14 al 16) |
|---|---|---|---|---|
| 19 | Plataforma del Pozo PN 201 | Pozo PN-201 | Pozo inoperativo, en estado ATA, el pozo se encontraba sin conexiones | - Foto N° 44 del Informe de Supervisión.<br> |

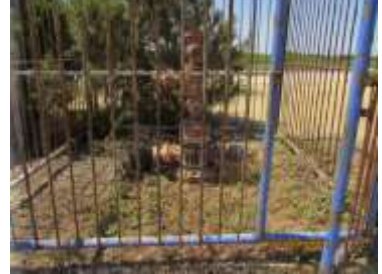
| N° | Instalación detectada | Estructura sin uso más de un año | Descripción del hecho | Medio Probatorio<br>Acta de Supervisión (páginas 14 al 16) |
|---|---|---|---|---|
| 20 | Plataforma del Pozo PN 167 | Pozo PN-167 | Pozo inoperativo, en estado ATA, el pozo se encontraba sin conexiones | - Foto N° 45 del Informe de Supervisión.<br> |

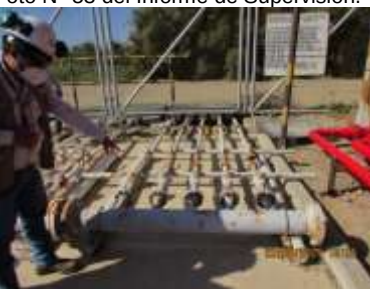
| N° | Instalación detectada | Estructura sin uso más de un año | Descripción del hecho | Medio Probatorio<br>Acta de Supervisión (páginas 14 al 16) |
|---|---|---|---|---|
| 28 | Batería N° 4 | Quince (15) tuberías de 2" inoperativas ubicadas en la batería N° 4 | En la batería N° 4 se observó tres (3) carretes ubicados en el manifold de la batería, que se conectan a cinco (5) pozos, pero se encuentran desconectados del sistema de recolección de crudo. El administrado no precisa a que pozos pertenecen, extensión y tiempo de inoperatividad. | - Foto N° 53 del Informe de Supervisión.<br> |

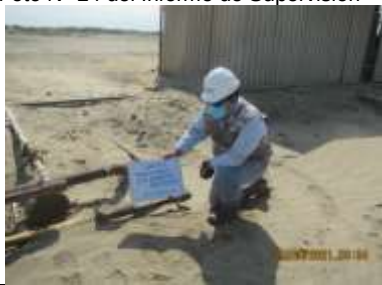
| N° | Instalación detectada | Estructura sin uso más de un año | Descripción del hecho | Medio Probatorio<br>Acta de Supervisión (páginas 14 al 16) |
|---|---|---|---|---|
| 1 | Plataforma del Pozo PN-26 | 1 tubería de aprox 2 7/8 Octavos | Tubería enterrada en desuso, ubicada en uno de los linderos de la plataforma del Pozo PN-26, atrás del generador GGEGEL-OLYCAT. | - Foto N° 24 del Informe de Supervisión<br> |

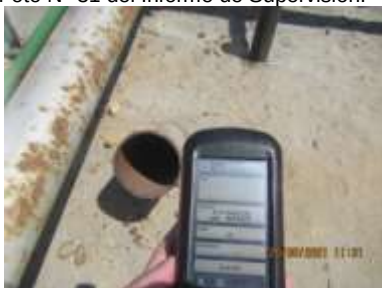
| N° | Instalación detectada | Estructura sin uso más de un año | Descripción del hecho | Medio Probatorio<br>Acta de Supervisión (páginas 14 al 16) |
|---|---|---|---|---|
| 8 | Batería LB-01 | Tubería de aprox 8" | Tubería de 8" enterrada, en cuya superficie solo se observó aprox 30 cm de la tubería. Según lo indicado por el representante del administrado era la antigua línea con la que ingresa crudo a la Batería LB-01. | - Foto N° 31 del Informe de Supervisión.<br> |

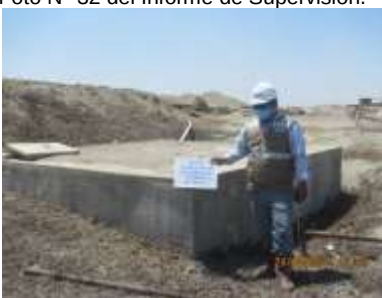
| N° | Instalación detectada | Estructura sin uso más de un año | Descripción del hecho | Medio Probatorio<br>Acta de Supervisión (páginas 14 al 16) |
|---|---|---|---|---|
| 9 | Atrás del comedor ubicado en la sección A del Lote XIII | Poza de aguas residuales en desuso | Poza de aguas residuales en de uso, la cual contiene fluidos líquidos y lodos en su interior, y tiene un techo conformado por plástico de alta densidad y madera, en estado de deteriorados, razón por la que se pudo ver el contenido de la misma. Esta poza tiene un área aprox 87 m2 y una profundidad aprox de 2 m., además aún mantiene sus tuberías de conexión | - Foto N° 32 del Informe de Supervisión.<br> |

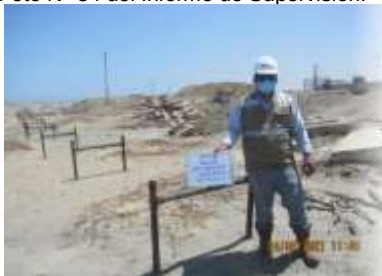
| N° | Instalación detectada | Estructura sin uso más de un año | Descripción del hecho | Medio Probatorio<br>Acta de Supervisión (páginas 14 al 16) |
|---|---|---|---|---|
| 11 | Área entre la PIA y la zona de playa | Marcos H | Se evidenció la presencia de veintiséis (26) marcos H, en desuso, los cuales habrían soportado las líneas del Pozo PN-21. Estos marcos H se encuentran alineados y separados uno de otro en 5 metros. | - Foto N° 34 del Informe de Supervisión.<br> |

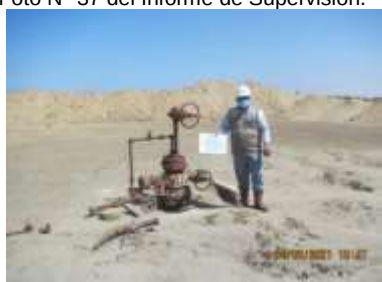
| N° | Instalación detectada | Estructura sin uso más de un año | Descripción del hecho | Medio Probatorio<br>Acta de Supervisión (páginas 14 al 16) |
|---|---|---|---|---|
| 12 | Plataforma del Pozo PN 64 | Pozo PN-64 | Pozo inoperativo, en estado ATA. Es importante indicar que el representante del administrado indico que estas tuberías están incluidas en el Plan de Abandono por Terminio de contrato de la sección A del Lote XIII | <br>- Foto N° 38 del Informe de Supervisión. |

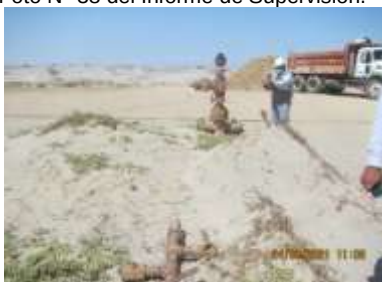
| N° | Instalación detectada | Estructura sin uso más de un año | Descripción del hecho | Medio Probatorio<br>Acta de Supervisión (páginas 14 al 16) |
|---|---|---|---|---|
| 13 | Plataforma del Pozo PN 32 | Pozo PN-32 | Pozo inoperativo, en estado ATA, sin conexiones | <br>- Foto N° 39 del Informe de Supervisión. |

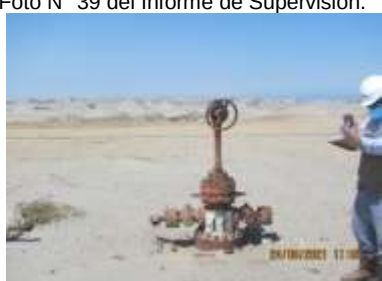
| N° | Instalación detectada | Estructura sin uso más de un año | Descripción del hecho | Medio Probatorio<br>Acta de Supervisión (páginas 14 al 16) |
|---|---|---|---|---|
| 14 | Plataforma del Pozo PN 241 | Pozo PN-41 | Pozo inoperativo, en estado ATA, sin conexiones | <br>- Foto N° 40 del Informe de Supervisión. |

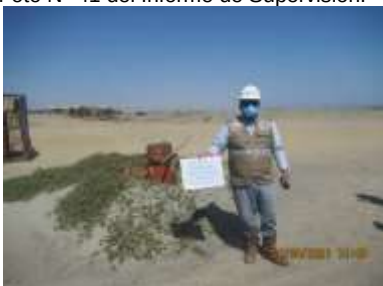
| N° | Instalación detectada | Estructura sin uso más de un año | Descripción del hecho | Medio Probatorio<br>Acta de Supervisión (páginas 14 al 16) |
|---|---|---|---|---|
| 16 | Plataforma del Pozo PN 184 | Pozo PN-184 | Pozo inoperativo, en estado ATA., el pozo se encontraba semienterrado, sin conexiones | - Foto N° 41 del Informe de Supervisión.<br> |

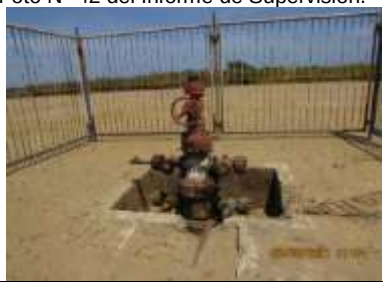
| N° | Instalación detectada | Estructura sin uso más de un año | Descripción del hecho | Medio Probatorio<br>Acta de Supervisión (páginas 14 al 16) |
|---|---|---|---|---|
| 17 | Plataforma del Pozo PN 200 | Pozo PN-200 | Pozo inoperativo, en estado ATA, el pozo se encontraba sin conexiones <sup>38</sup> | - Foto N° 42 del Informe de Supervisión.<br> |

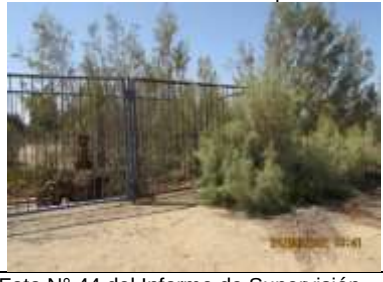
| N° | Instalación detectada | Estructura sin uso más de un año | Descripción del hecho | Medio Probatorio<br>Acta de Supervisión (páginas 14 al 16) |
|---|---|---|---|---|
| 18 | Plataforma del Pozo PN 204 | Pozo PN-204 | Pozo inoperativo, en estado ATA, el pozo se encontraba sin conexiones | - Foto N° 43 del Informe de Supervisión.<br> |

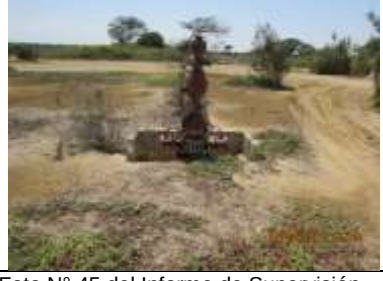
| N° | Instalación detectada | Estructura sin uso más de un año | Descripción del hecho | Medio Probatorio<br>Acta de Supervisión (páginas 14 al 16) |
|---|---|---|---|---|
| 19 | Plataforma del Pozo PN 201 | Pozo PN-201 | Pozo inoperativo, en estado ATA, el pozo se encontraba sin conexiones | - Foto N° 44 del Informe de Supervisión.<br> |

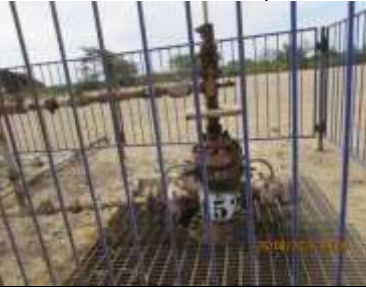
| N° | Instalación detectada | Estructura sin uso más de un año | Descripción del hecho | Medio Probatorio<br>Acta de Supervisión (páginas 14 al 16) |
|---|---|---|---|---|
| 22 | Plataforma del Pozo PN 152 | Tubería de 2" inoperativa ubicada en la plataforma del Pozo PN-152 | En la plataforma se ubican una línea de 2" aproximadamente, cuya extensión y tiempo de inoperatividad no fue precisada por el administrado | - Foto N° 47 del Informe de Supervisión.<br> |

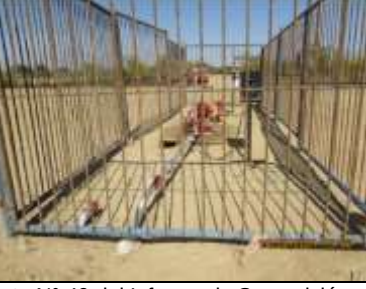
| N° | Instalación detectada | Estructura sin uso más de un año | Descripción del hecho | Medio Probatorio<br>Acta de Supervisión (páginas 14 al 16) |
|---|---|---|---|---|
| 23 | Plataforma del Pozo PN 111 | Tubería de 2" inoperativa ubicada en la plataforma del Pozo PN-111 | En la plataforma se ubican una línea de 2" aproximadamente, cuya extensión y tiempo de inoperatividad no fue precisada por el administrado. | - Foto N° 48 del Informe de Supervisión.<br> |

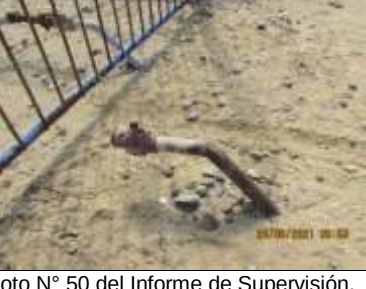
| N° | Instalación detectada | Estructura sin uso más de un año | Descripción del hecho | Medio Probatorio<br>Acta de Supervisión (páginas 14 al 16) |
|---|---|---|---|---|
| 24 | Plataforma del Pozo PN 141 | Tubería de 2" inoperativa ubicada en la plataforma del Pozo PN-141 | En la plataforma se ubican una línea de 2" aproximadamente, la cual presenta una válvula en el punto de corte, cuya extensión y tiempo de inoperatividad no fue precisada por el administrado | - Foto N° 49 del Informe de Supervisión.<br> |

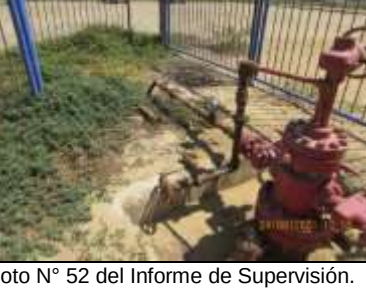
| N° | Instalación detectada | Estructura sin uso más de un año | Descripción del hecho | Medio Probatorio<br>Acta de Supervisión (páginas 14 al 16) |
|---|---|---|---|---|
| 25 | Plataforma del Pozo PN 156 | Dos tuberías de 2" Inoperativas ubicada en la plataforma del Pozo PN-156 | En la plataforma se ubican dos líneas de 2" aproximadamente cuya extensión y tiempo de inoperatividad no fueron precisadas por el administrado. | - Foto N° 50 del Informe de Supervisión.<br> |

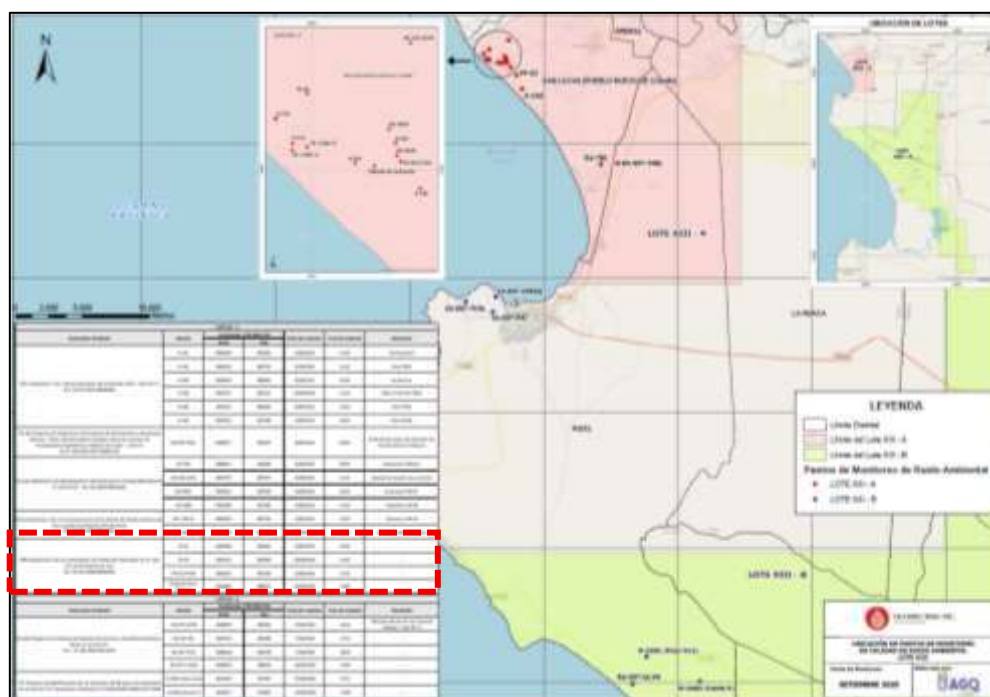
**Cuadro N° 10: Mapa de setiembre de 2020**

contemplados en los IMA del periodo del tercer trimestre 2020 al segundo trimestre 2021 en cuatro (4) puntos de control FP-01 (485934E, 9457044N); FP-03 (487958E; 9455155N); FP-02/FP-04 (487238E; 94561014N) y Poblado de la Bocana (486873E; 9456040N); sin embargo, los referidos mapas no indican cuáles son las fuentes que generan niveles de presión sonora que impactan al medio ambiente, es decir a que actividad que genere ruido pertenece cada punto indicado en los mapas, omitiendo indicar todas las fuentes que genere ruido en la etapa de operación; tal como se muestran a continuación:

**Fuente:** Anexo N° 9 del recurso de reconsideración en la página 175 (mapa de ubicación de puntos de monitoreo de calidad de ruido ambiental de setiembre de 2020)

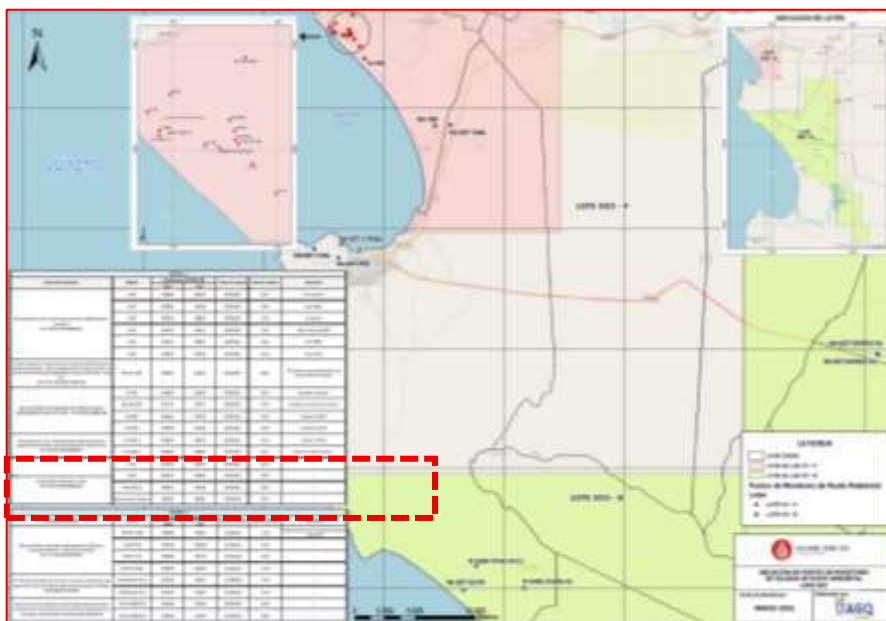
**Cuadro N° 11: Mapa de marzo de 2021**

**Fuente:** Anexo N° 9 del recurso de reconsideración en la página 173 (mapa de ubicación de puntos de monitoreo de calidad de ruido ambiental de marzo de 2021)

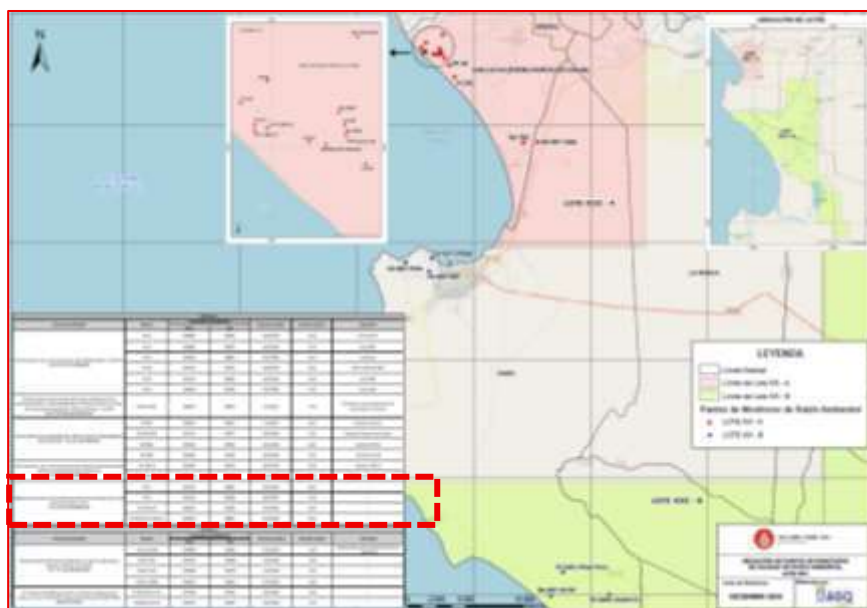
**Cuadro N° 12: Mapa de diciembre de 2020**

**Fuente:** Anexo N° 9 del recurso de reconsideración en la página 174 (mapa de ubicación de puntos de monitoreo de calidad de ruido ambiental de diciembre de 2020)

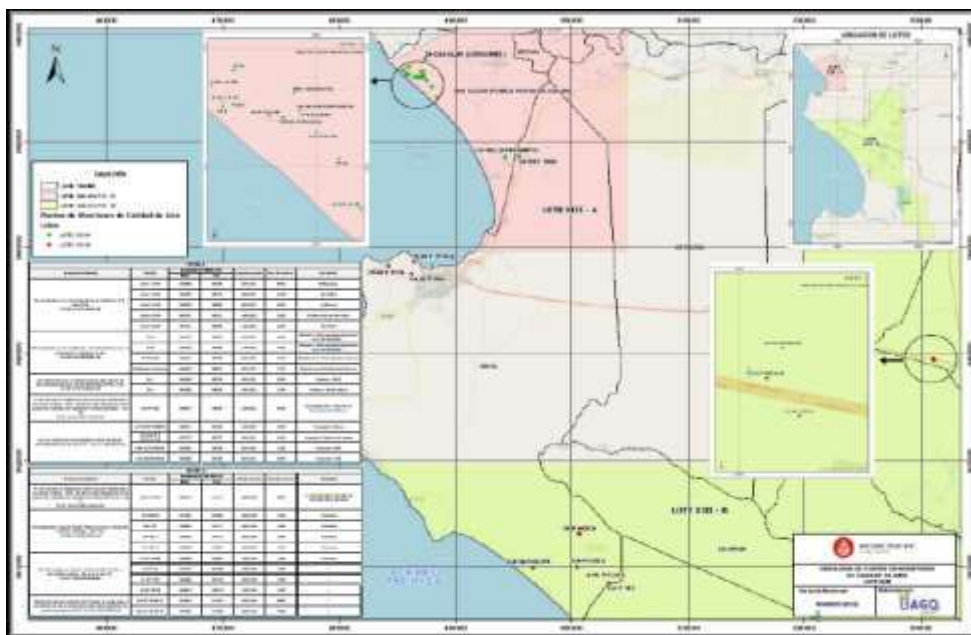
152. Acompaña su recurso de reconsideración, con una gráfica de los puntos de monitoreo de Calidad de Aire, donde se han considerado los puntos CA-TBZ, CA-CAS-SLOR, PN07 y SX38 se visualiza en el mapa presentado a modo de ejemplo en el mes de marzo 2021, (correspondiente al primer trimestre del 2021), que todos los puntos se encuentran dentro de la misma área geográfica costera, como se aprecia a continuación:

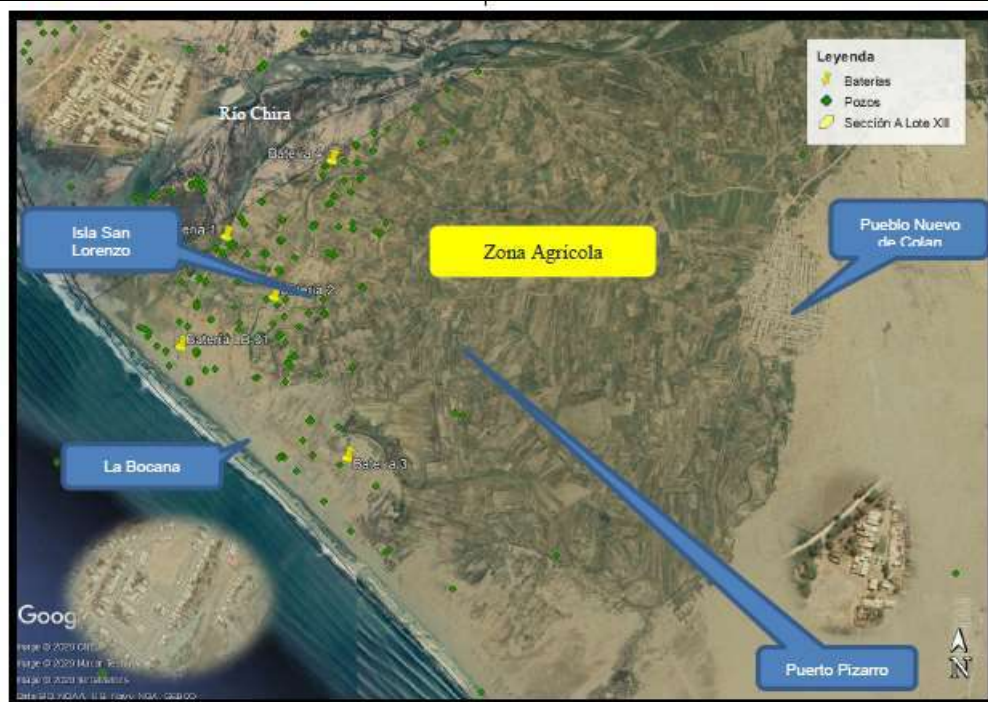
**Fuente:** Google Earth,  
Elaborado a partir del shape de pozos, publicado en la página web de Perupetro, actualizado al año 2021.

513. La imagen precedente permite corroborar la actividad agrícola existente en la Sección A del Lote XIII, y en este sentido, que el monitoreo de calidad de aire en los puntos establecidos en el EIA XIII-A 2005 es importante a fin de detectar oportunamente posibles contaminantes en el ambiente, producto de actividades de explotación de hidrocarburos, como la liberación de gases a las atmósferas por fugas, venteos o tubos de ventilación en los tanques de almacenamiento, entre otros, que puedan afectar estas zonas agrícolas o a las personas de los centros poblados mencionados.
514. En línea con lo mencionado, se indica que 110 de los 183 pozos perforados en la sección A del Lote XIII se encuentran de forma colindante a una zona agrícola, los cuales se indican a continuación:

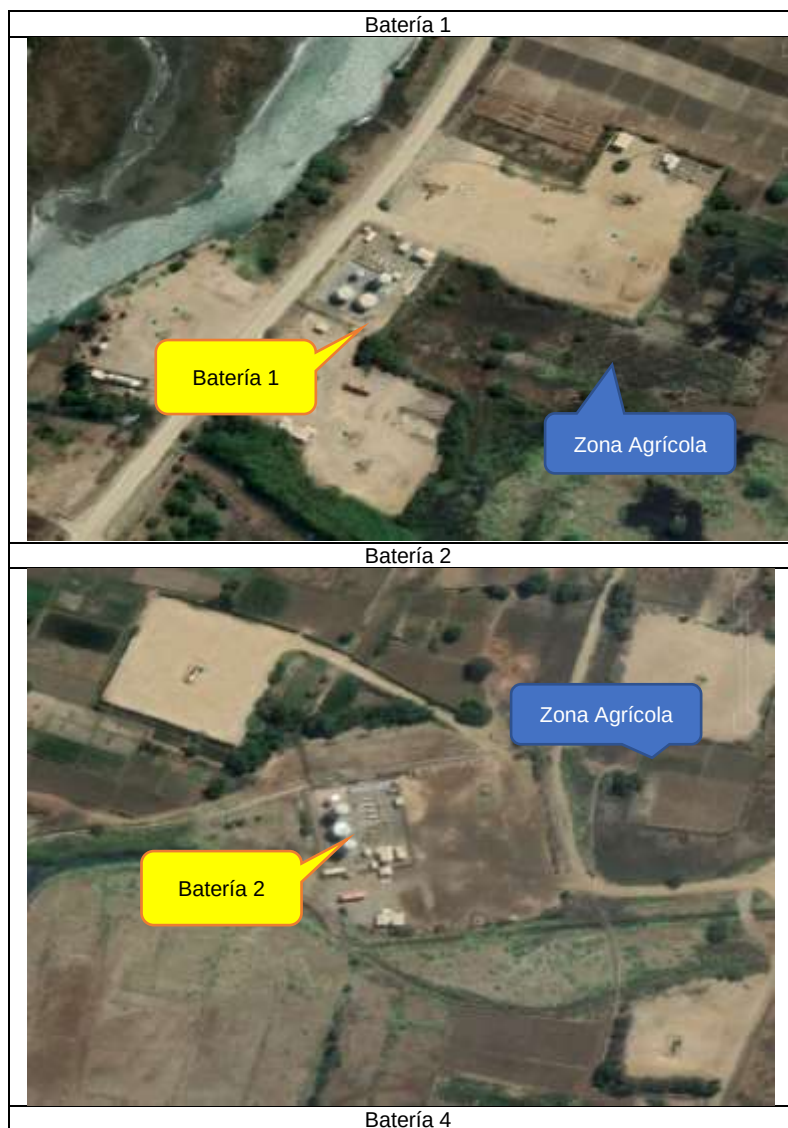
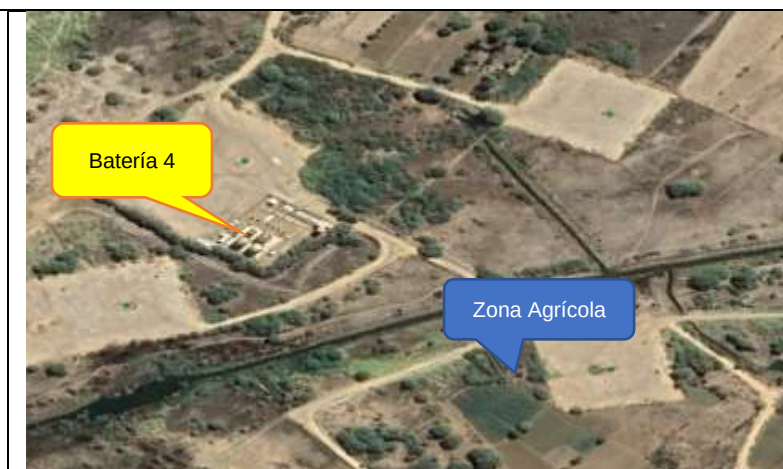
**Imágenes N° 104**

Batería 1, 2 y 4 y sus zonas agrícolas colindantes

518. De las imágenes presentes se indica que Olympic debió de monitorear la calidad de aire a barlovento y sotavento de las baterías 1, 2 y 4 mencionadas a fin de cumplir con uno de los escenarios indicados en el EIA XIII-A 2005 referidos al monitoreo de calidad de aire.

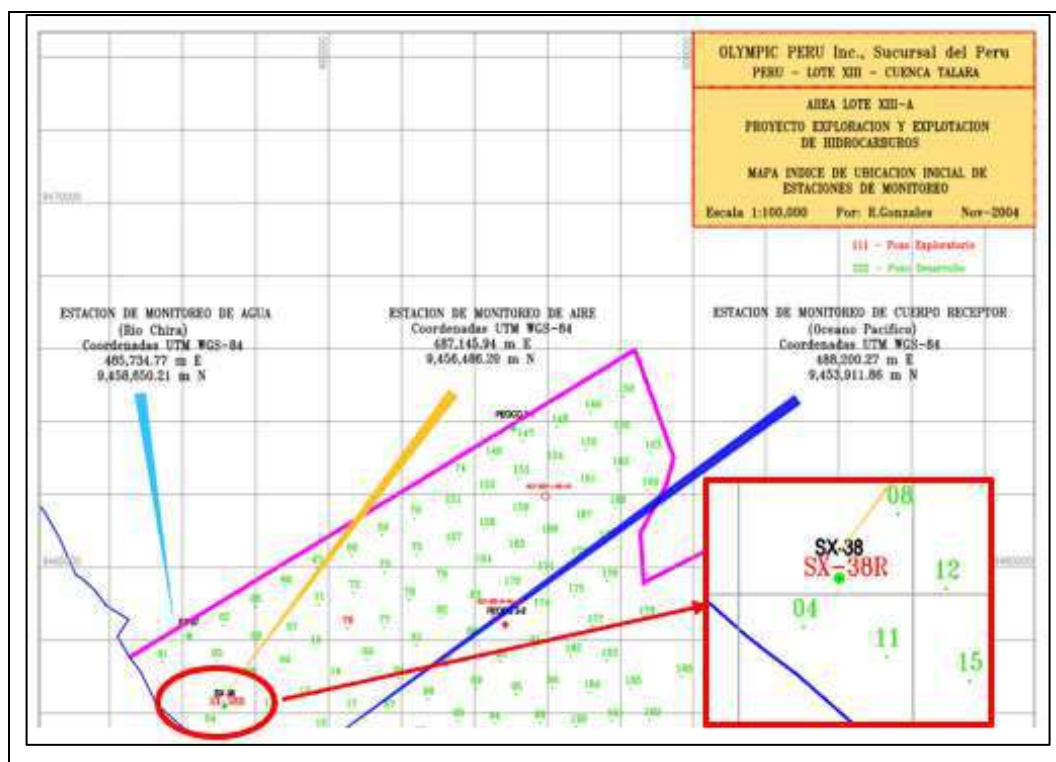
521. En ese sentido, se observa que el mapa anterior corresponde a las estaciones de monitoreo (agua y aire) utilizadas para la línea base del "EIA del Proyecto de Exploración y Explotación de Hidrocarburos del Lote XIII-A", en la cual se monitoreó la calidad del aire en la estación SX-38R. Sin embargo, este no es un mapa de las estaciones de monitoreo correspondientes a la etapa de producción del proyecto. Por lo tanto, lo alegado por el administrado queda desvirtuado.

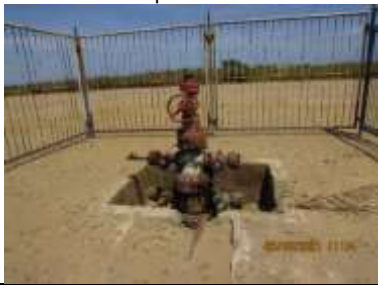
| | N° | Instalación detectada | Estructura sin uso más de un año | Descripción del hecho | Medio Probatorio<br>Acta de Supervisión (páginas 14 al 16) |
|---|---|---|---|---|---|
| | 21 | Plataforma del Pozo PN 200 | <u>Tubería de 2" inoperativa ubicada en la plataforma del Pozo PN-200</u> | Tubería inoperativa y enterrada ubicada alrededor del Pozo PN-200 (Inoperativo), cuya extensión no fueron precisadas por el administrado | |

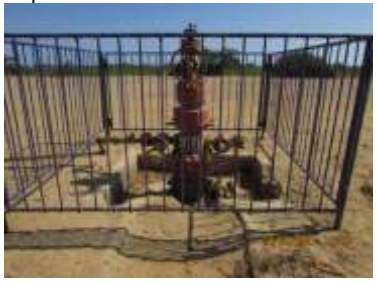
| | N° | Instalación detectada | Estructura sin uso más de un año | Descripción del hecho | Medio Probatorio<br>Acta de Supervisión (páginas 14 al 16) |
|---|---|---|---|---|---|
| | 26 | Plataforma del Pozo PN 186 | <u>Tubería de 2" inoperativa ubicada en la plataforma del Pozo PN-186</u> | En la plataforma se ubican una línea de 2" aproximadamente cuya extensión y tiempo de inoperatividad no fue precisada por el administrado | - Foto N° 51 del Informe de Supervisión.<br> |

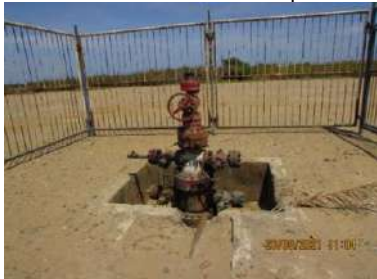
| n.º | Instalación detectada | Estructura sin uso más de un año | Descripción del hecho | Medio Probatorio<br>Acta de Supervisión (páginas 14 al 16) |
|---|---|---|---|---|
| 21 | Plataforma del Pozo PN 200 | <b><u>Tubería de 2” inoperativa ubicada en la plataforma del Pozo PN-200</u></b> | Tubería inoperativa y enterrada ubicada alrededor del Pozo PN-200 (Inoperativo), cuya extensión no fueron precisadas por el administrado | - Foto N° 46 del Informe de Supervisión.<br> |

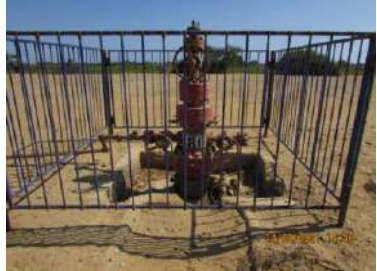
| n.º | Instalación detectada | Estructura sin uso más de un año | Descripción del hecho | Medio Probatorio<br>Acta de Supervisión (páginas 14 al 16) |
|---|---|---|---|---|
| 26 | Plataforma del Pozo PN 186 | <b><u>Tubería de 2” inoperativa ubicada en la plataforma del Pozo PN-186</u></b> | En la plataforma se ubican una línea de 2” aproximadamente cuya extensión y tiempo de inoperatividad no fue precisada por el administrado | - Foto N° 51 del Informe de Supervisión.<br> |
