**INFORME N°018 - 2025 – MAGS/SUPERVISOR**

Asunto : Informe Mensual de Supervisión de Obra N°03 Setiembre 2025.

Referencia : a) "Mejoramiento de los Servicios del Establecimiento de Salud Estratégico Huanca Sancos - Distrito de Sancos - Provincia de Huanca Sancos - Departamento de Ayacucho", Con CUI 2452568.  
b) Contrato N°119-2025-GRA-SEDECENTRAL-OAPF

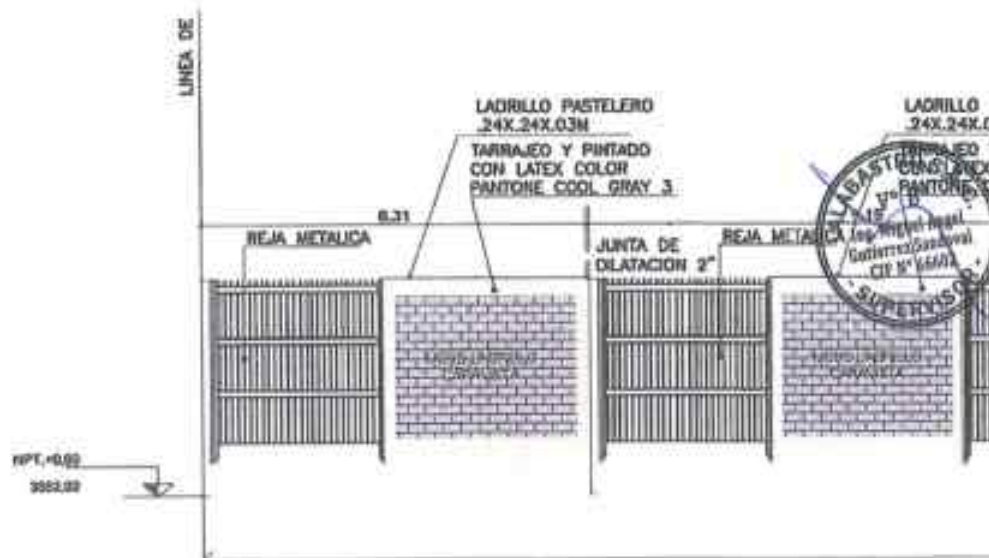
- a. De la revisión de toda la documentación que conforma el Expediente Técnico Contractual, el Contratista confirma que no existe un Plano de Trazado y Plataformado; teniendo así que, en los planos de planta, cortes y elevaciones de la especialidad de Arquitectura, se aprecia que los niveles especificados en los planos de Planta del Primer Nivel, considera como nivel de pista y nivel de piso terminado NPT +/-0.00, en todo el interior y el perímetro de la obra.
- b. Asimismo, en los planos de Cerco Perimétrico de la Especialidad de Arquitectura (EX1, EX2) (folios 322,323), en las secciones longitudinales de los diferentes frentes del proyecto, se evidencia que el nivel piso terminado tiene como NPT +/-0.00 y se encuentra en la cota CT 3,552.00.

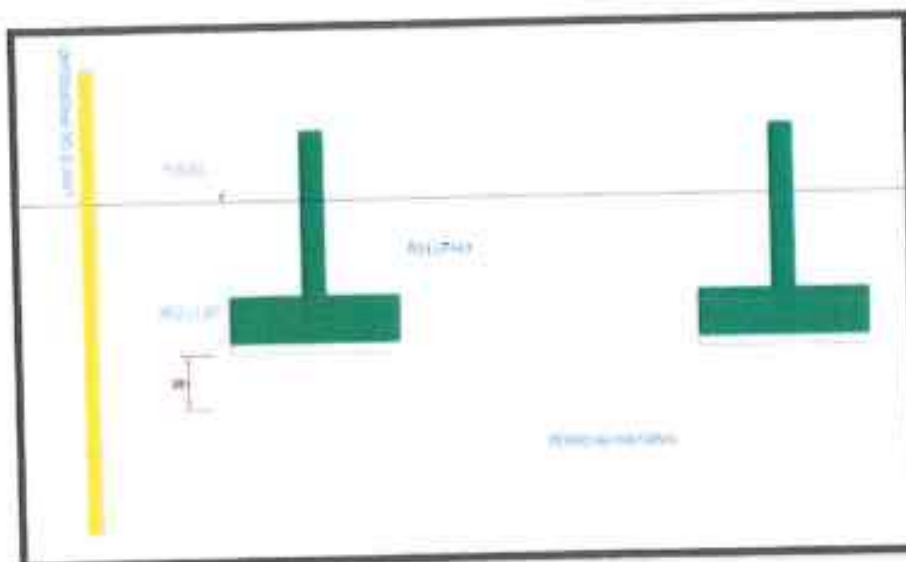
Imag. N° 2 esquema de ubicación de la cimentación del bloque 5

- De la revisión del expediente técnico contractual los niveles de desplante se encuentran en algunos casos por encima del nivel de terreno natural, no cumpliéndose las recomendaciones del estudio de mecánica de suelos, no se cuentan con mejoramientos de suelos o tratamientos especiales en esos casos detectados, siendo una deficiencia que va en contra de la integridad de la estructura.

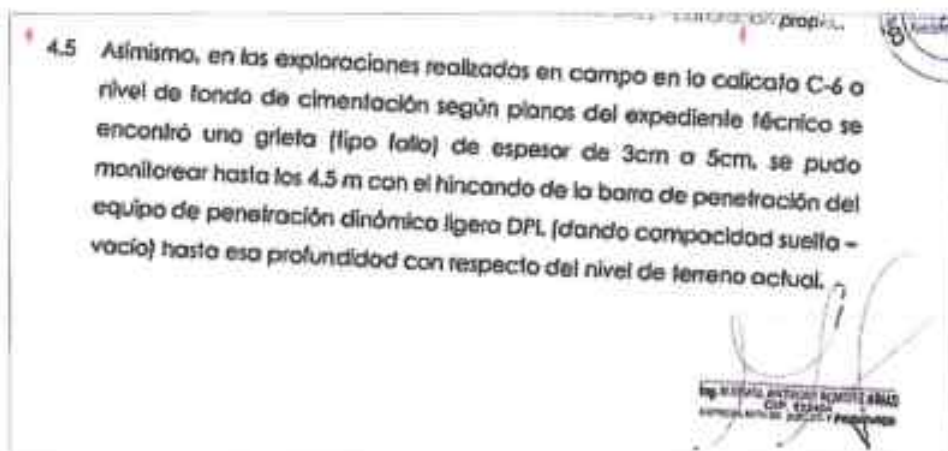
En el FOLIO 243, se precisa de señalar la presencia de una FALLA GEOLOGICA, la cual como tal merece además los comentarios o recomendaciones complementarias de parte del especialista estructural del contratista.

En el FOLIO 241, el ING. MAXWELL ANTHONY MOROTE ARIAS (RESPONSABLE ADSCRITO DEL ESTUDIO DE MECANICA DE SUELOS), sugiere RECOMENDAR la implementación de un ESTUDIO GEOLOGICO en atención a la falla encontrada en obra, a fin de determinar su estado de actividad, situación que además merece las recomendaciones de parte del especialista estructural del contratista.

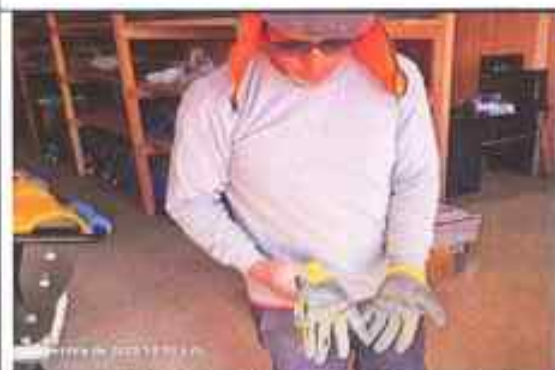
Fotografía N° 021: trabajador con EPP deteriorado

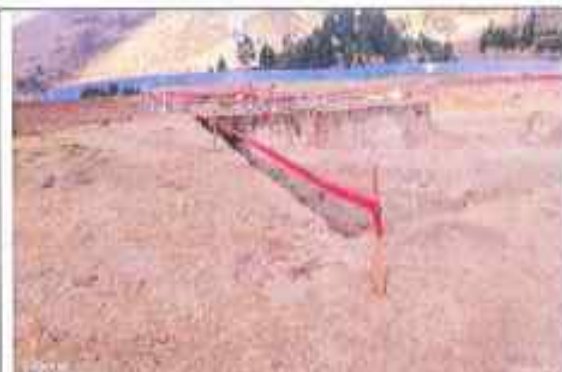
**Fotografía N° 025:** deficiente señalización en el área excavada.

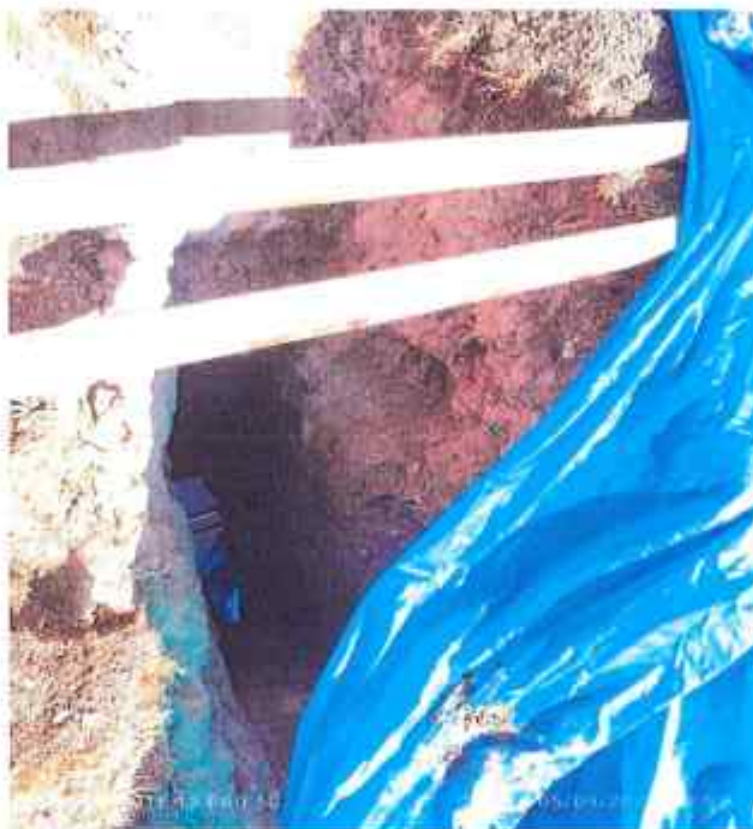
FOTO N°03: PRESENCIA DE NIVEL FREATICO EN CALICATA

6.4 Se pudo apreciar la presencia de nivel freático en los calcos C-1 (3.90m), C-2 (2.40m), C-3 (3.90m) y C-6 (3.25m), esto debido a la infiltración de agua de una pequeña laguna de la parte superior de la obra, se recomienda monitorear todas las excavaciones para ver si en alguna otra excavación aflora el nivel freático, la presencia de este nivel freático o infiltraciones conlleva a la necesidad de plantear sistema de sub dren para direccionar o alejar estas aguas del nivel de cimentación lo cual podría afectar nuestra estructura, por lo que se recomienda realizar un estudio hidrogeológico para definir correctamente la dirección del flujo del agua así como el tratamiento óptimo para la zona de estudio.

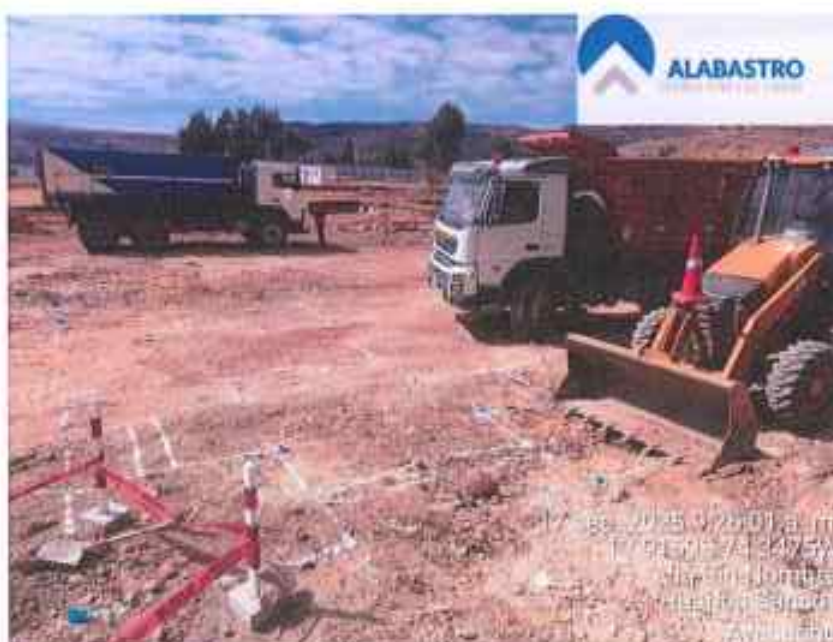
FOTO N°09: TRAZO PARA EXCAVACION DE ZAPATAS

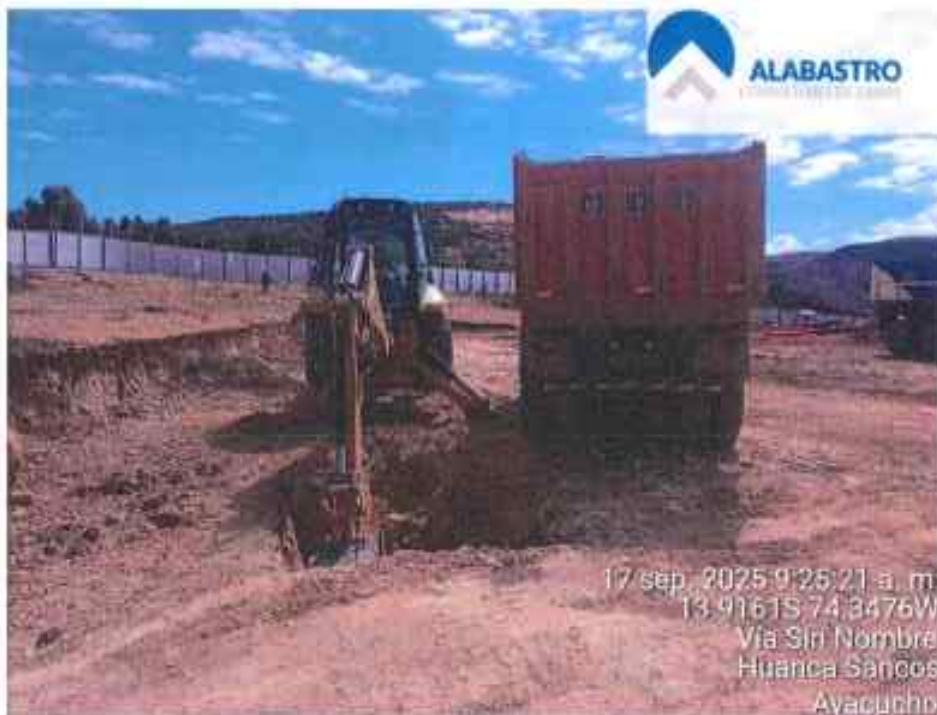
FOTO N°09: VERIFICACION DE EXCAVACION PARA ZAPATAS

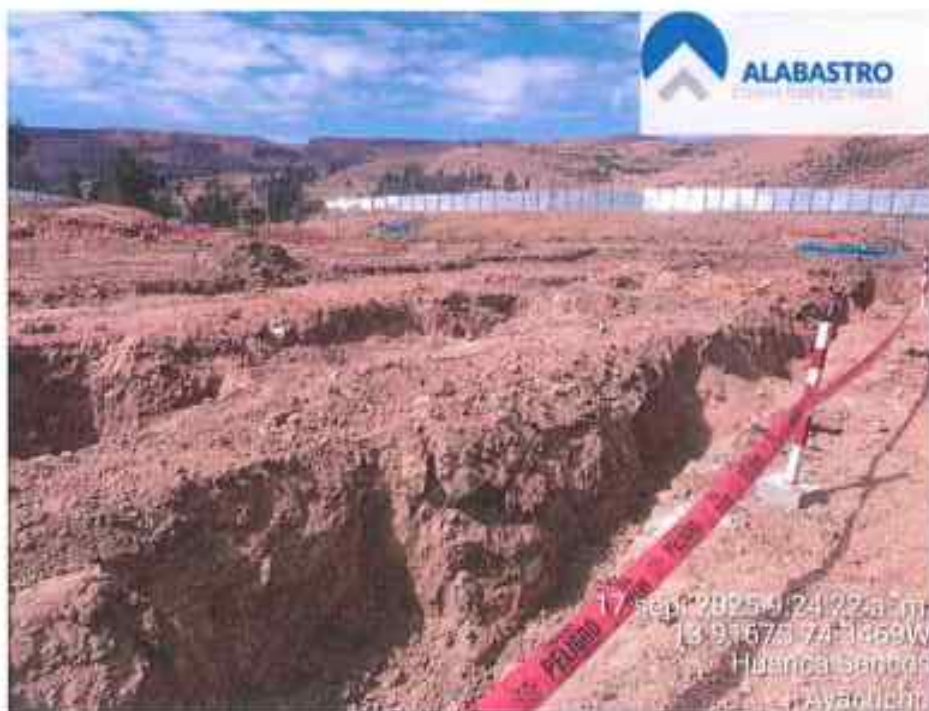
FOTO N°10: VERIFICACION DE EXCAVACION PARA ZAPATAS
