# **INFORME FINAL**

**CIAA-ACCID-001-2013**

**COLUMBIA HELICOPTERS**

**N241CH**

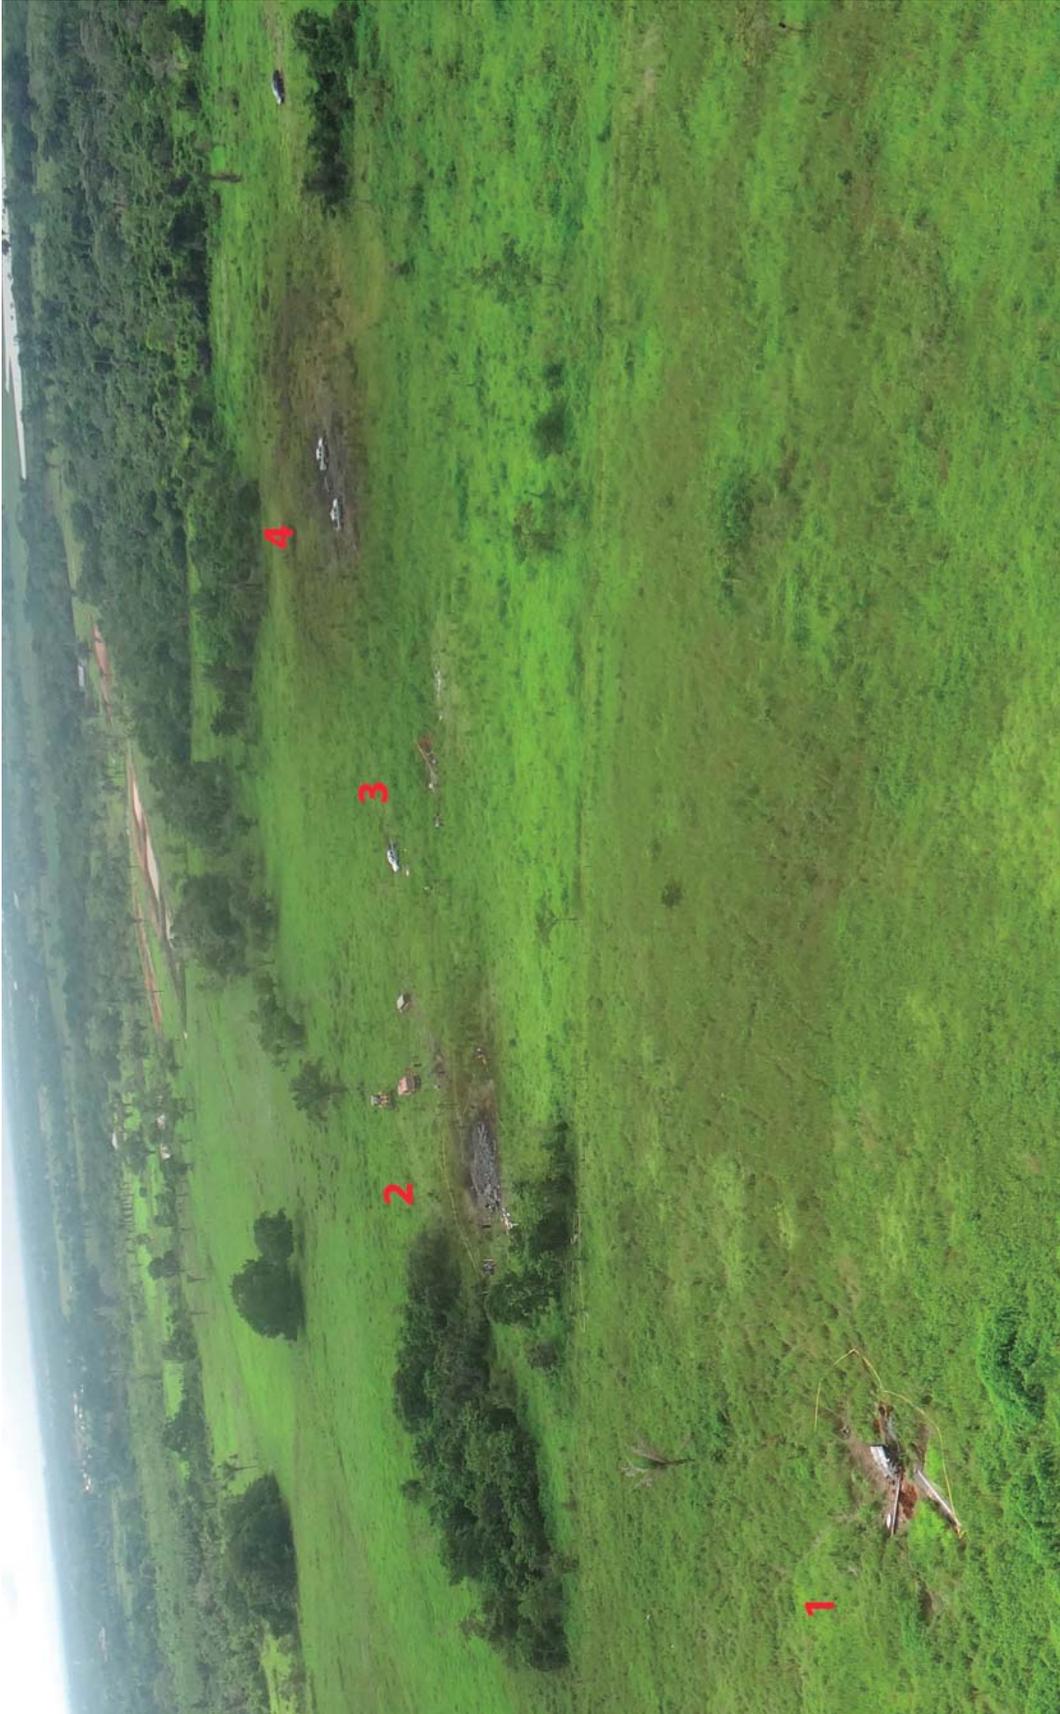
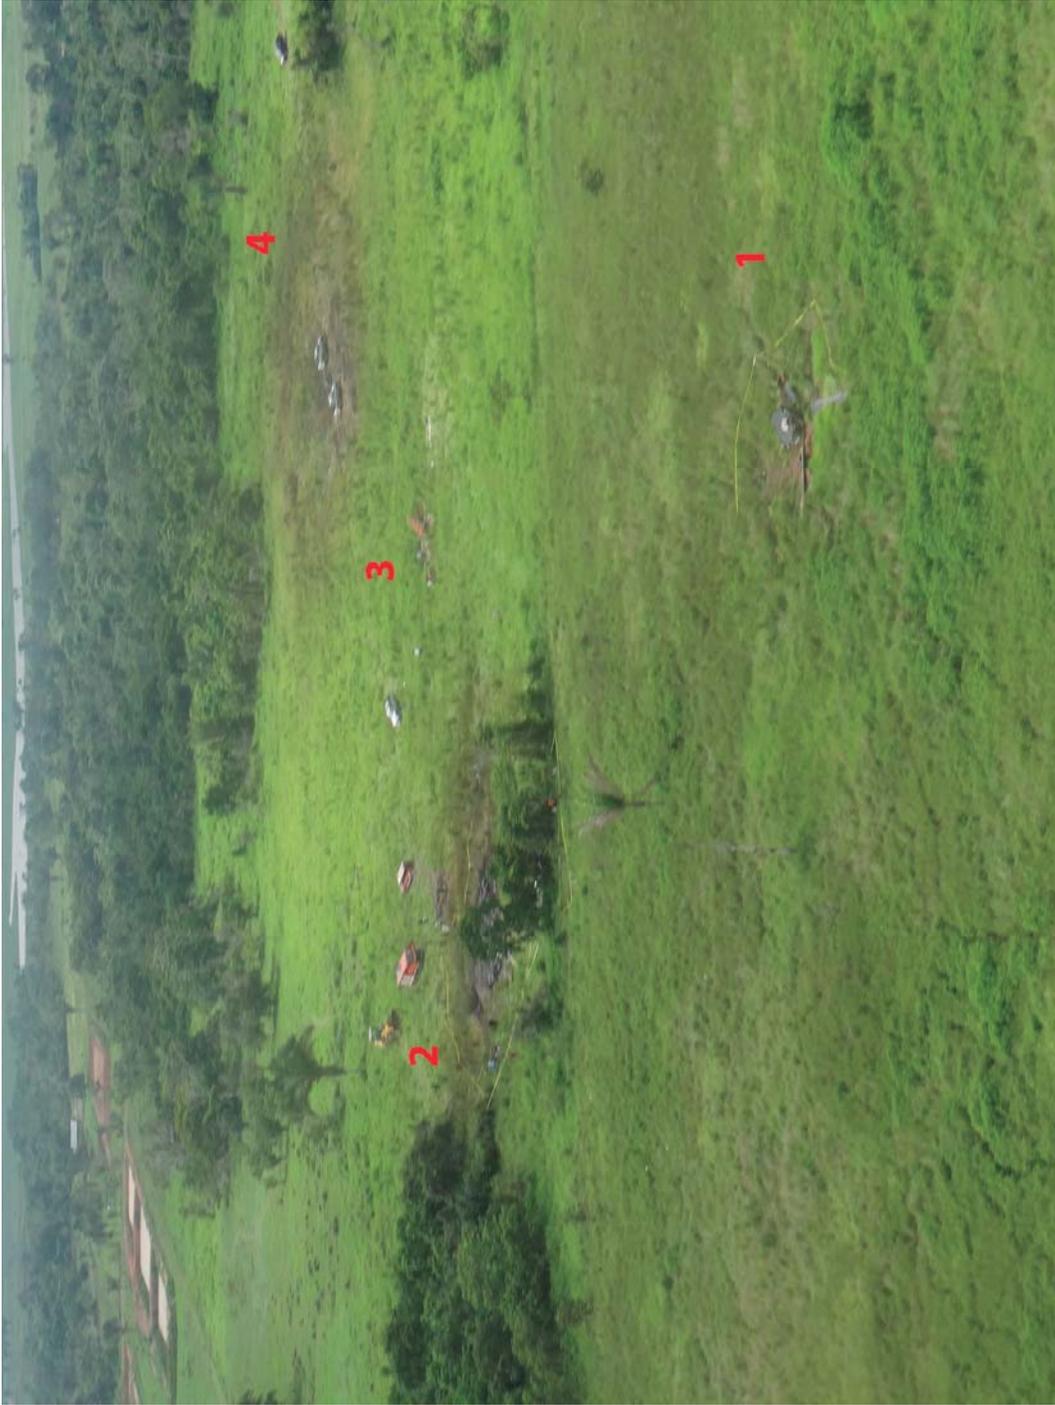
En las siguientes imágenes se puede apreciar, desde dos distintos ángulos, lo siguiente:

- 1) Área donde se encuentra el pilón trasero con el rotor y las palas posteriores. Se encuentra aproximadamente a 150 metros al Norte de la zona de los restos principales.
- 2) Área donde se encuentran los restos principales del helicóptero.
- 3) Área donde se encuentra la canasta metálica con carga y la línea larga.
- 4) Área donde cayeron y explotaron los dos tanques auxiliares de combustible de 500 galones.

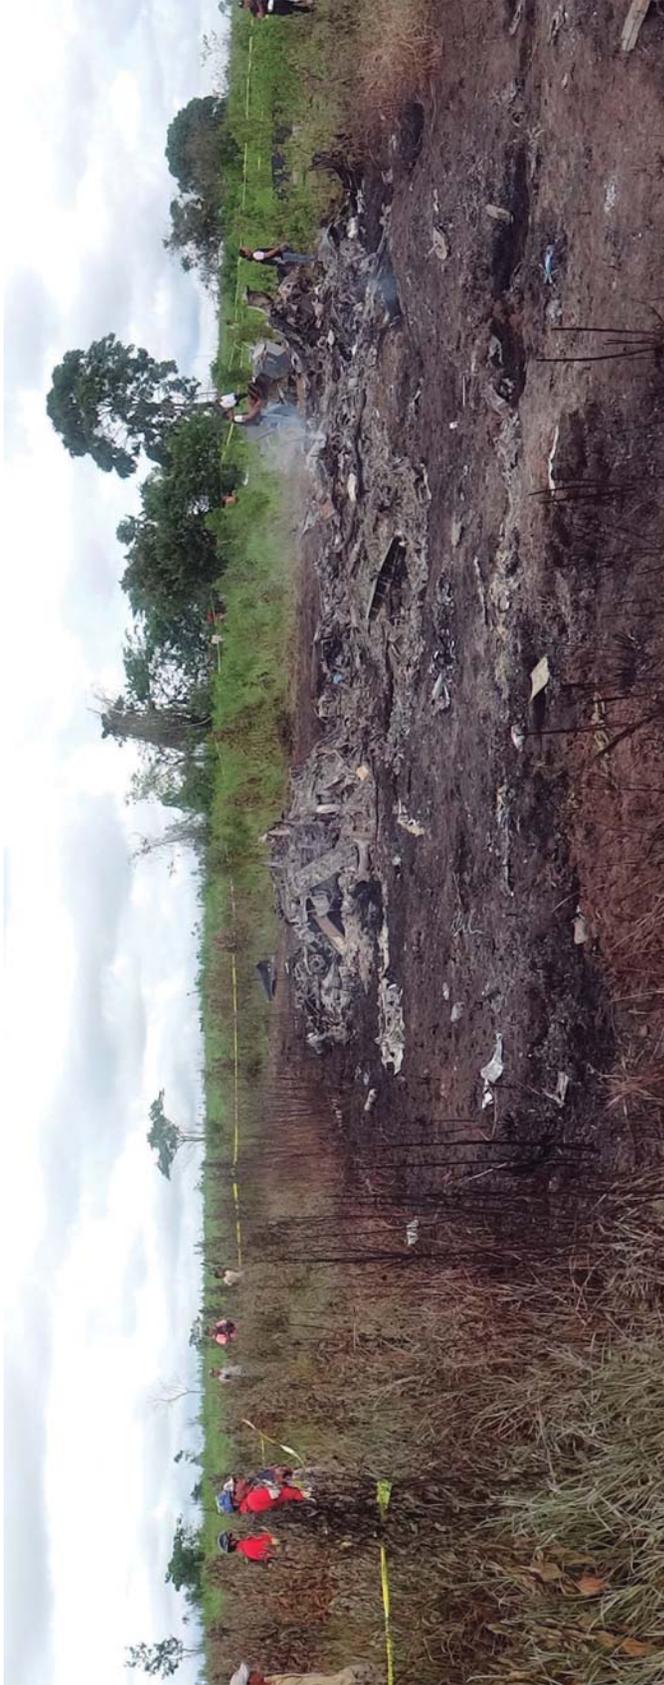
Parte delantera de los restos del helicóptero BV234 consumidos por el fuego post impacto.

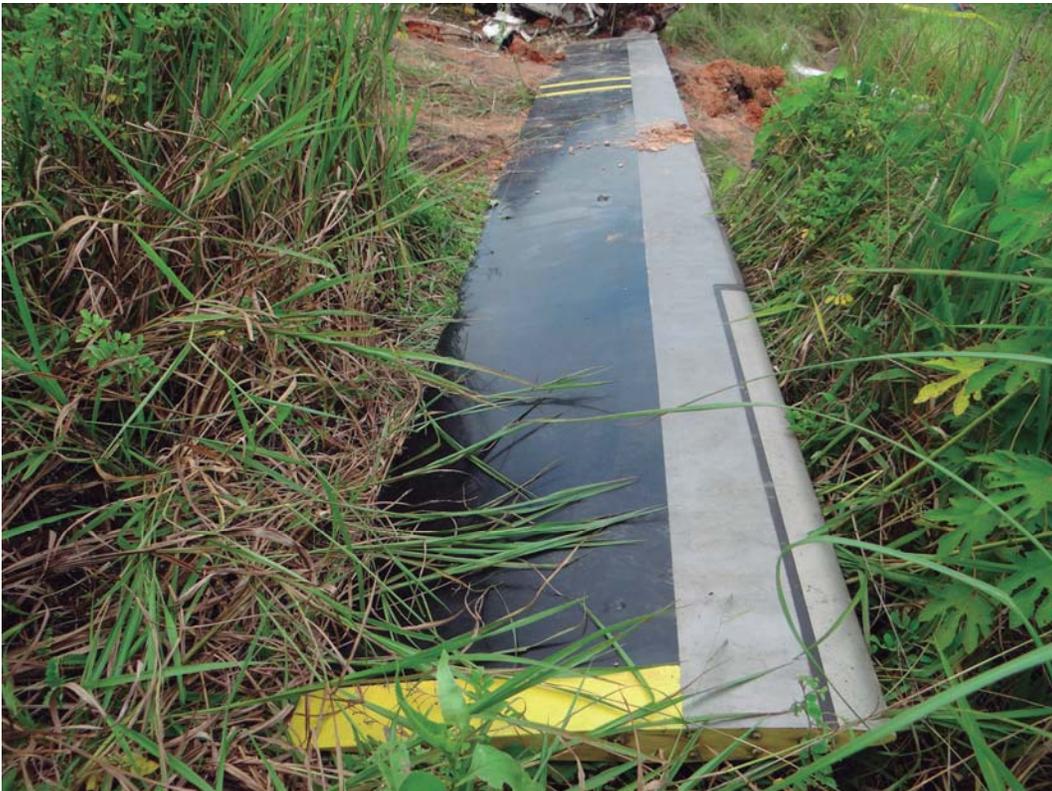
Pilón y rotor trasero, se puede apreciar la pala "roja".

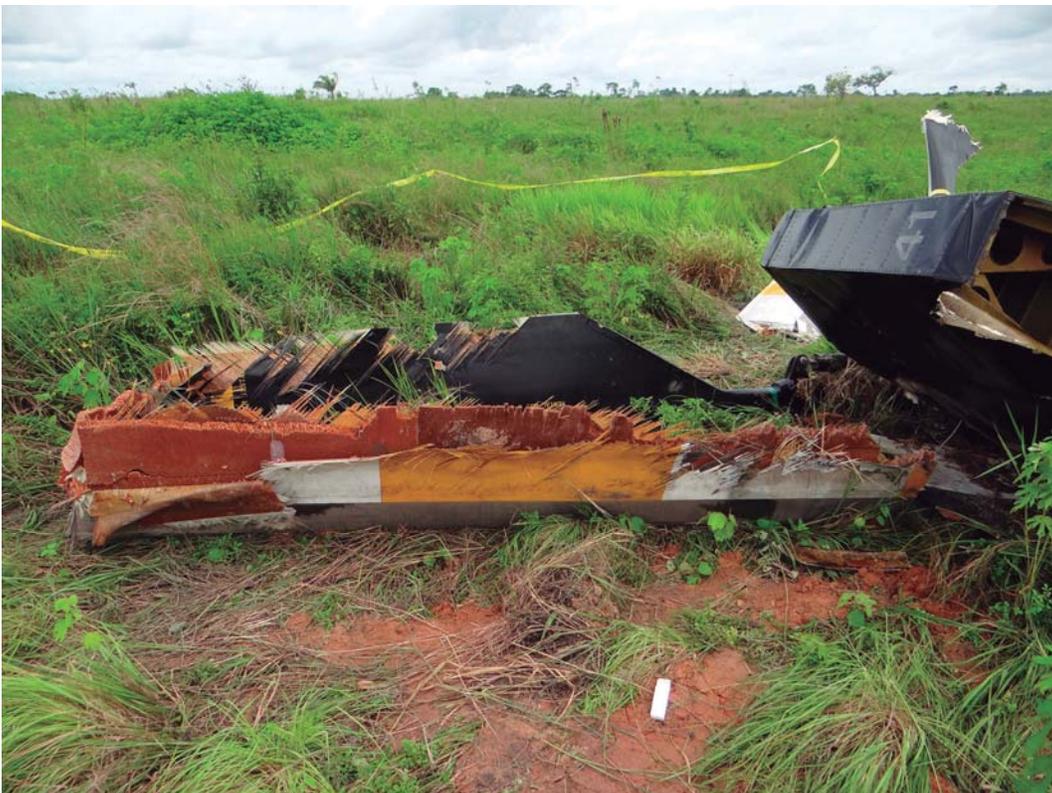
Pilón y rotor traseros, nótese la posición y el estado de la pala "verde".

- La pala verde posterior del rotor mostraba un significativo desprendimiento de piel del núcleo de honeycomb. La piel de la pala mostraba daños en forma de flecos consistentes con un desprendimiento tipo piel a núcleo, ocurrido durante el vuelo.

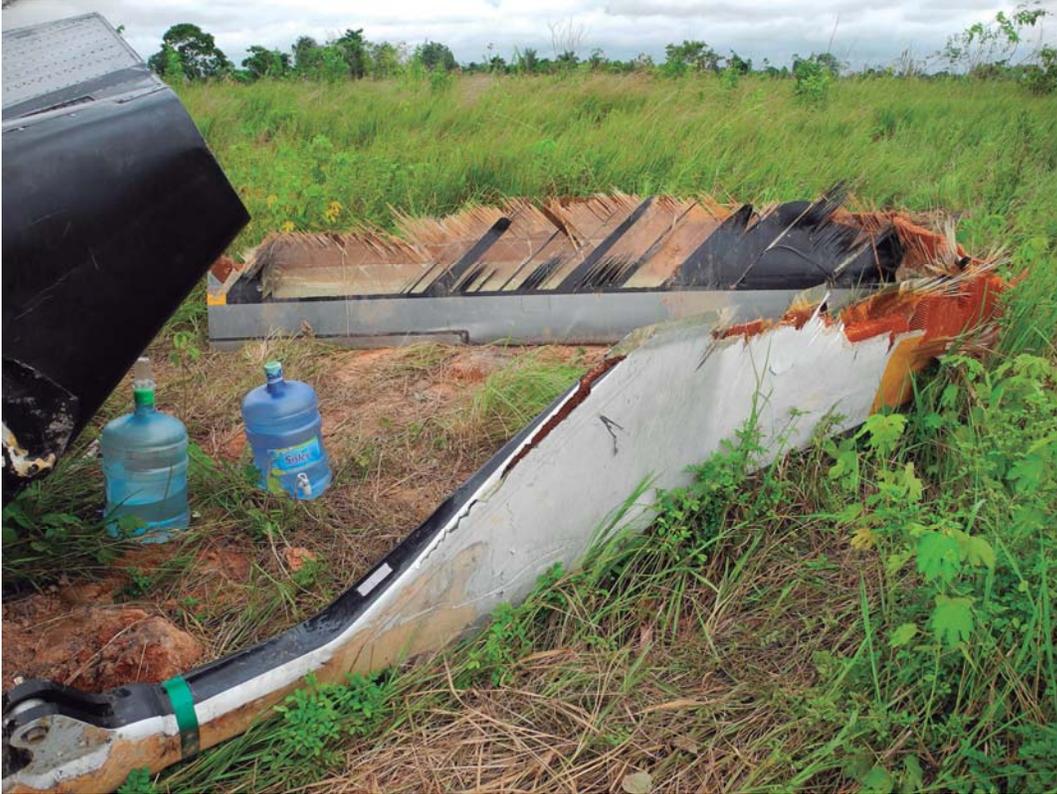
Fotografía de otro ángulo, mostrándonos la pala "verde" del rotor posterior.

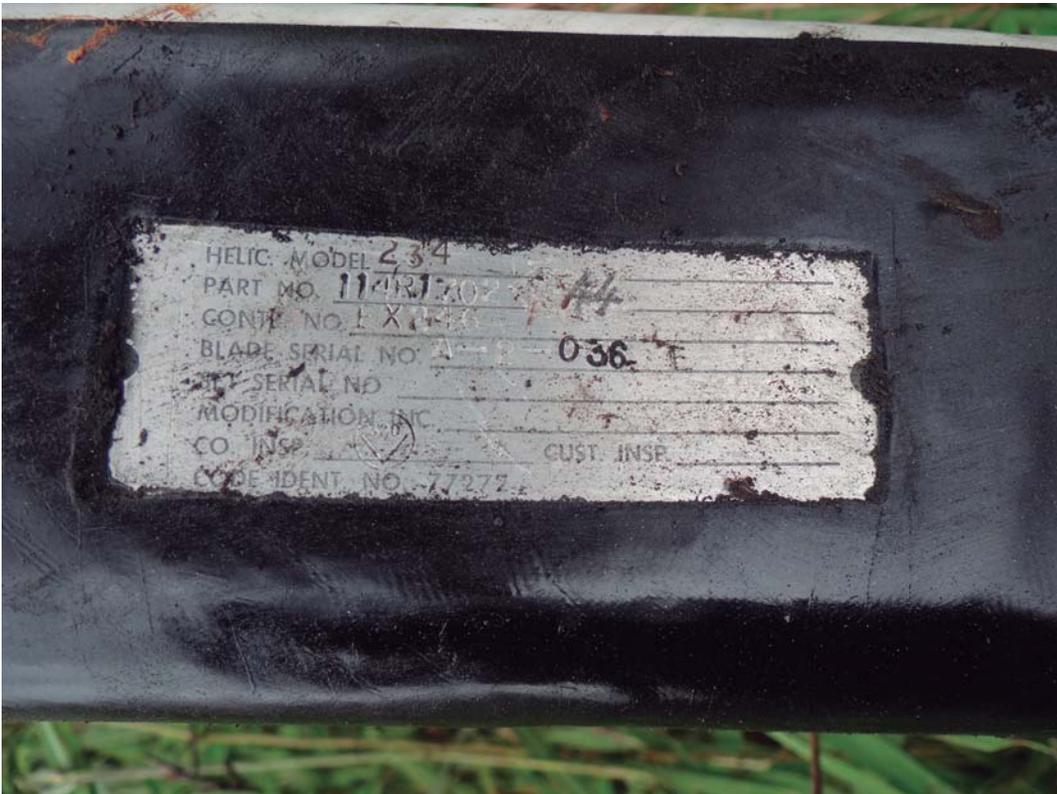
Otro ángulo de la pala "verde" del rotor posterior.

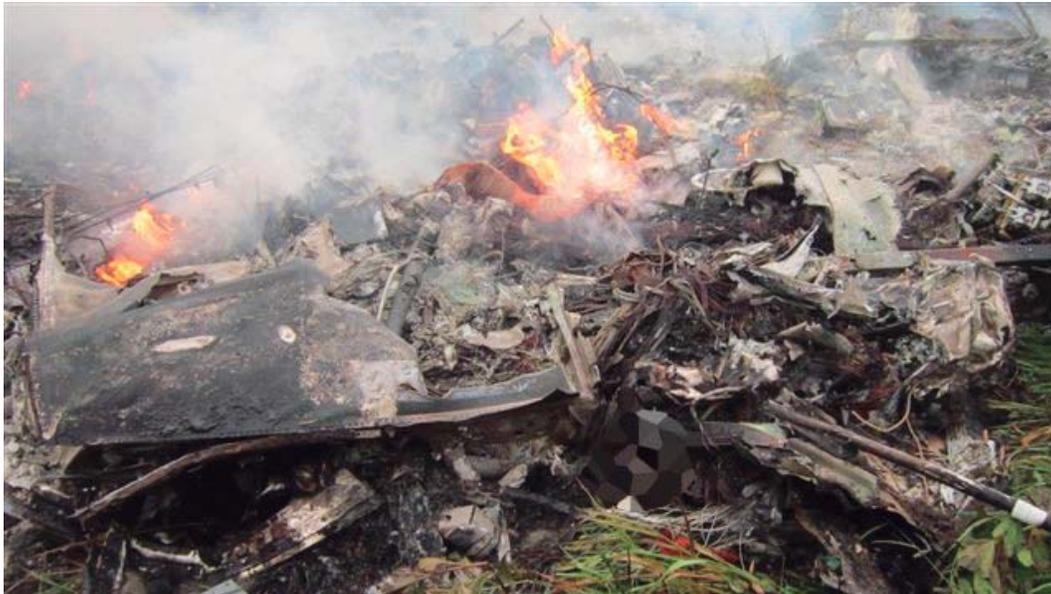
Fotografía tomada luego de 20 minutos aproximadamente de haber caído el helicóptero. Se puede apreciar los restos de la cabina de mando del helicóptero y aun con fuego.

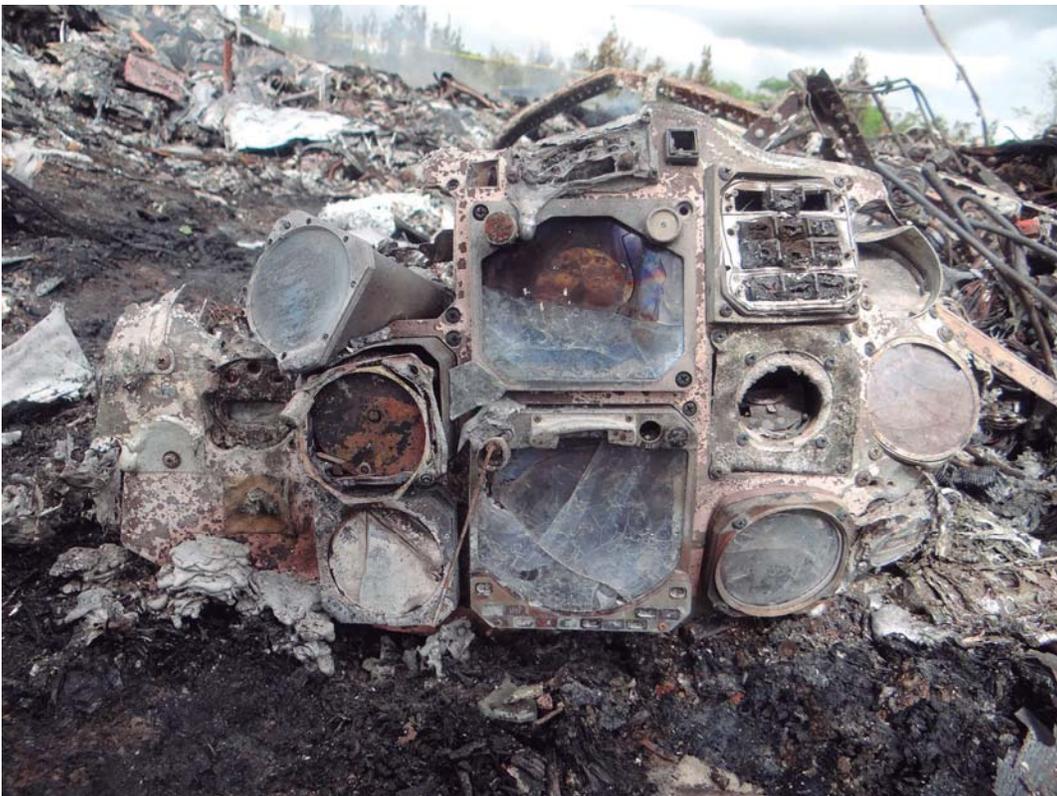
Segundo panel de instrumentos de la cabina de mando del helicóptero accidentado.

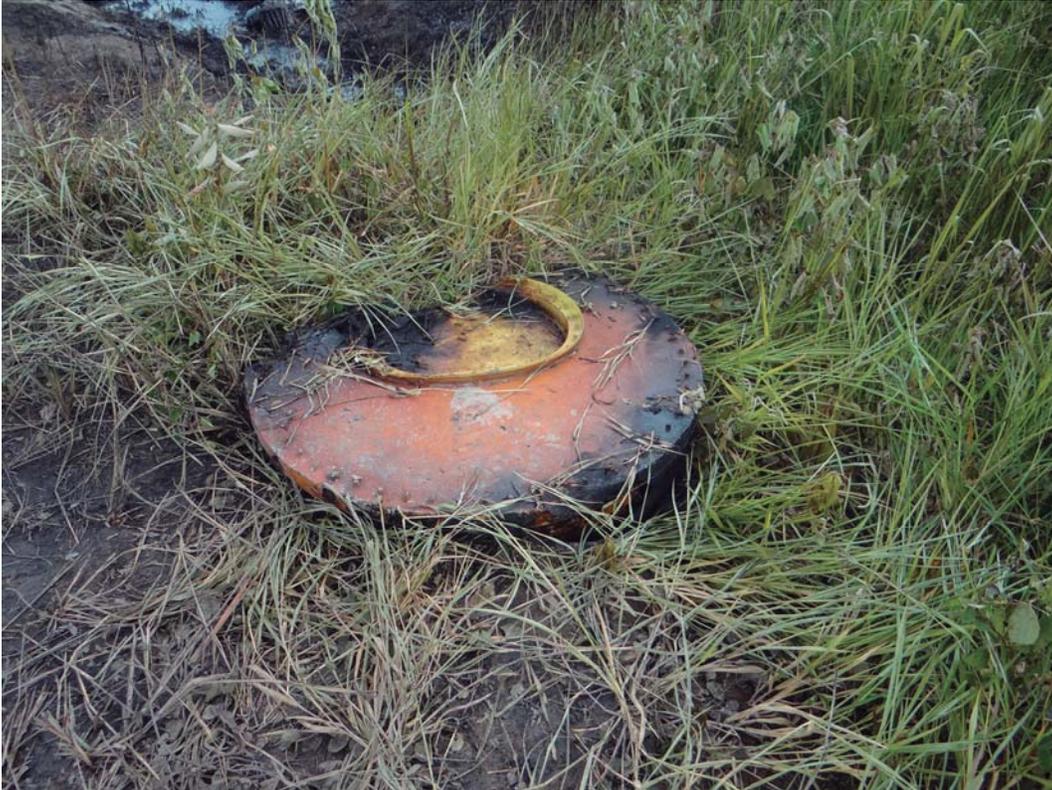
Tapa de uno de los tanques principales de combustible ubicado a 60 m aproximadamente de los restos principales del helicóptero accidentado.

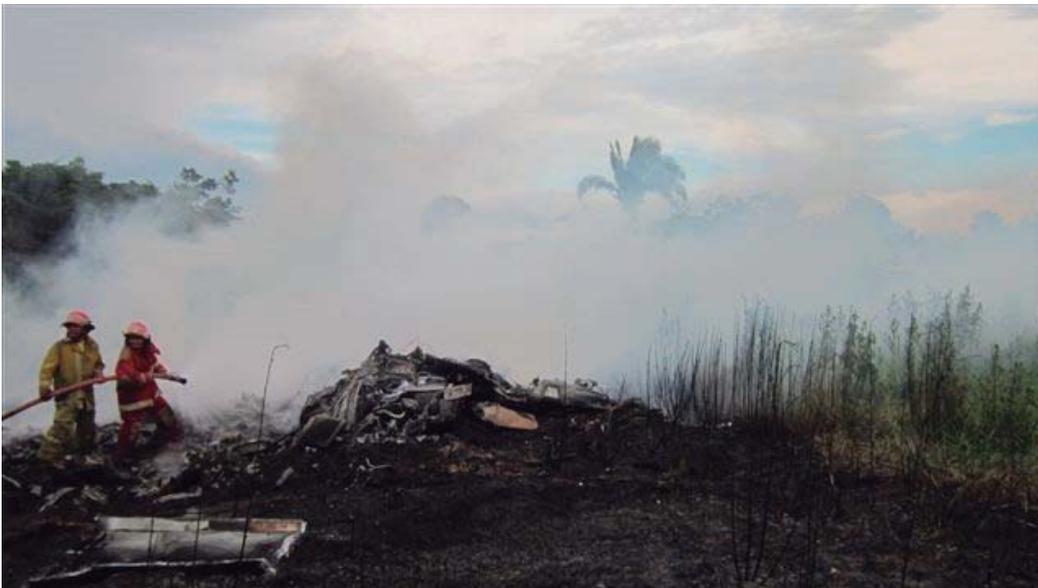
Personal de la Compañía de Bomberos intentando sofocar el fuego post impacto del helicóptero BV234, N241CH.

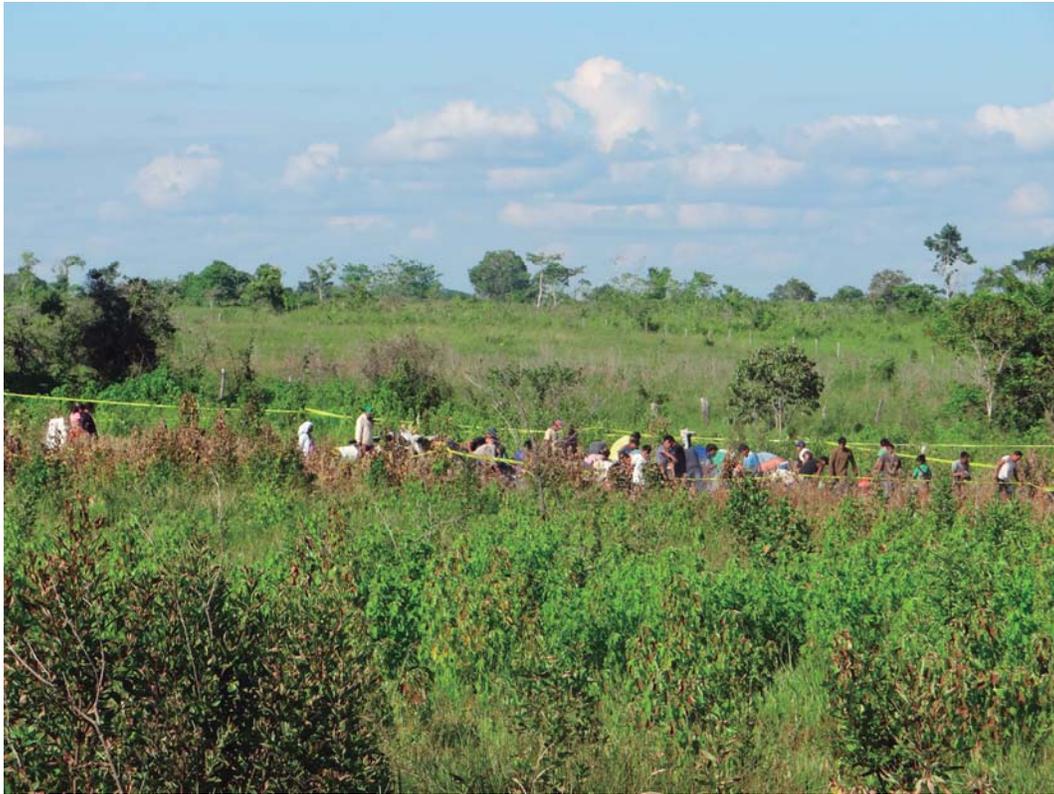
A pesar de las coordinaciones efectuadas para la custodia de los restos por parte de la Policía Nacional, los saqueadores lograron llevarse varias partes y componentes, así como herramientas diversas y pedazos de metal de los restos del helicóptero.

Intrusión del área del accidente y saqueo de los restos por parte de pobladores locales.

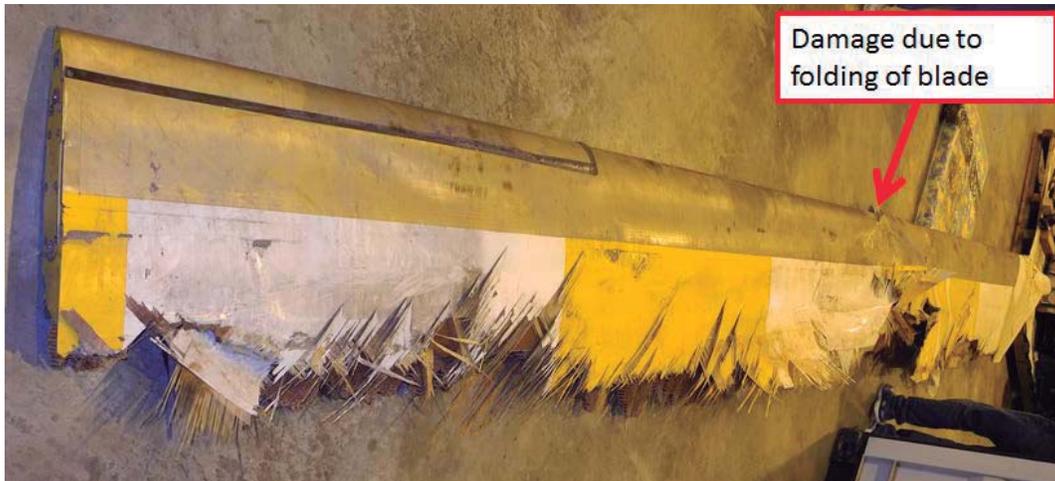
- El pedazo del borde de salida de la pala verde del rotor trasero, se separó de la pala como una sola pieza con daño limitado.
- Para la pala verde del rotor posterior, el pegamento entre la piel y el núcleo de honeycomb, era consistente con el tipo FM73, el adhesivo requerido para pegar la piel de la pala al núcleo de honeycomb.

La segunda falla involucró un daño a la pala verde del rotor del pilón trasero. A medida que se incrementaba la severidad del daño de la pala, las cargas del pilón trasero también aumentaban, al punto en que las rajaduras de fatiga existentes de la estación STA 534 al final resultaron en sobrecarga. Con la pérdida de la capacidad de carga en los puntos de fijación de la estación STA 534, los puntos de fijación de las estaciones remanentes STA 482 y STA 594 del pilón posterior no pudieron resistir los incrementos de carga causados por pala dañada del rotor, las que finalmente también fallaron, resultando en la separación del pilón posterior del fuselaje principal.

Fotografía de la envergadura de la pala "verde" del rotor posterior. La flecha roja nos señala el área donde la pala se dobló cerca a la estación RSTA 195.
